橋梁名	路線名	所在地	起点側	緯度	34° 4' 1"	
				経度	134° 25' 44"	
上車橋 (フリガナ) かみぐるまハシ	町道重松14号線	名西郡石井町石井字重松				
管理者名	点検実施年月日	路下条件	代替路の有無	自専道or一般道	緊急輸送道路	占用物件(名称)
石井町	2016.9.16	河川	有	一般道	-	無

道路橋毎の健全性の診断(判定区分 I~IV)

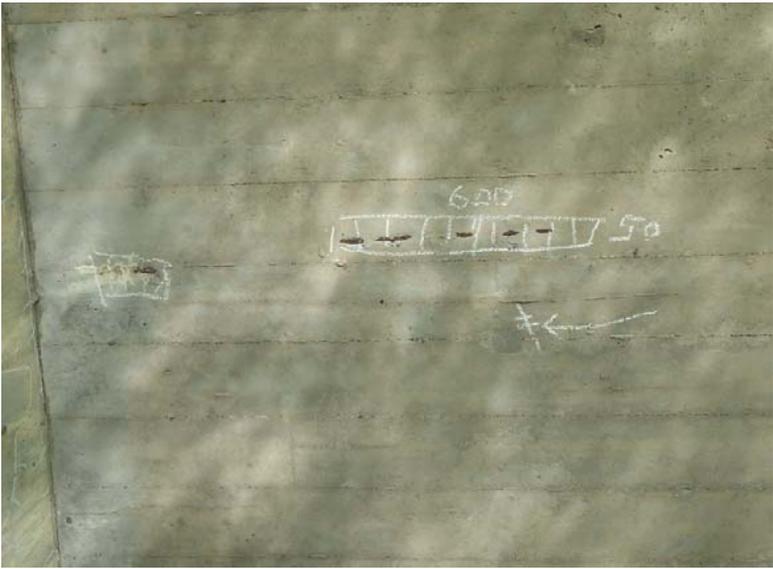
点検時に記録			措置後に記録		
(判定区分)	(所見等) 主桁に部分的な鉄筋露出が見られる。 下部構造に遊離石灰を伴うひびわれが見られる。		(再判定区分)	(再判定実施年月日)	
II

<p style="text-align: center;">上部構造(主桁01)【判定区分: Ⅱ】</p> <p>写真1</p>

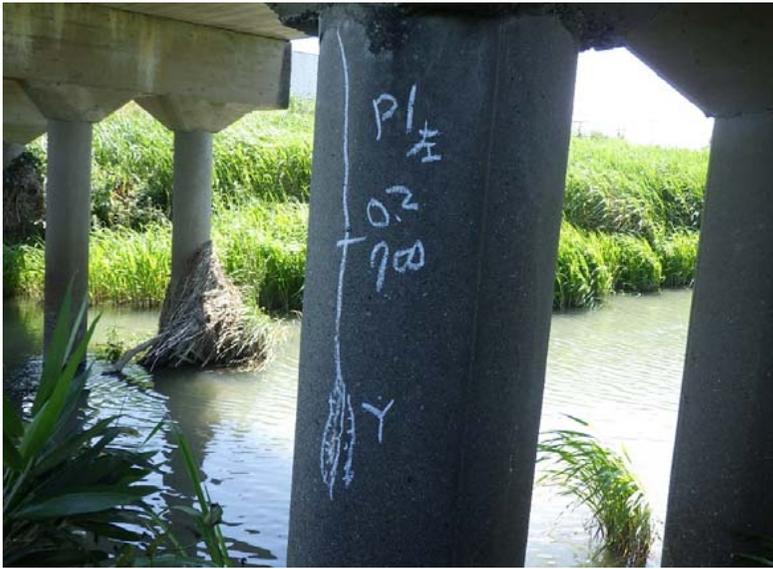
<p style="text-align: center;">下部構造(下部工02)【判定区分: Ⅱ】</p> <p>写真2</p>

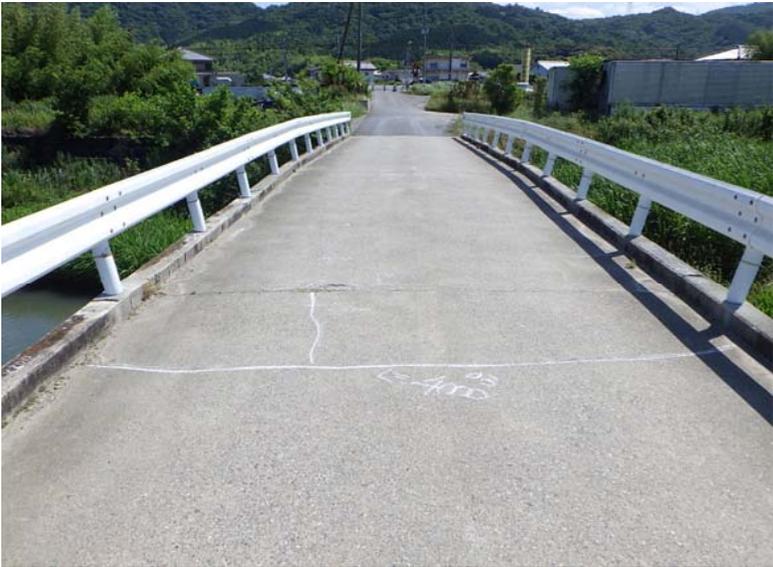
<p style="text-align: center;">その他(路面)【判定区分: Ⅱ】</p> <p>写真3</p>

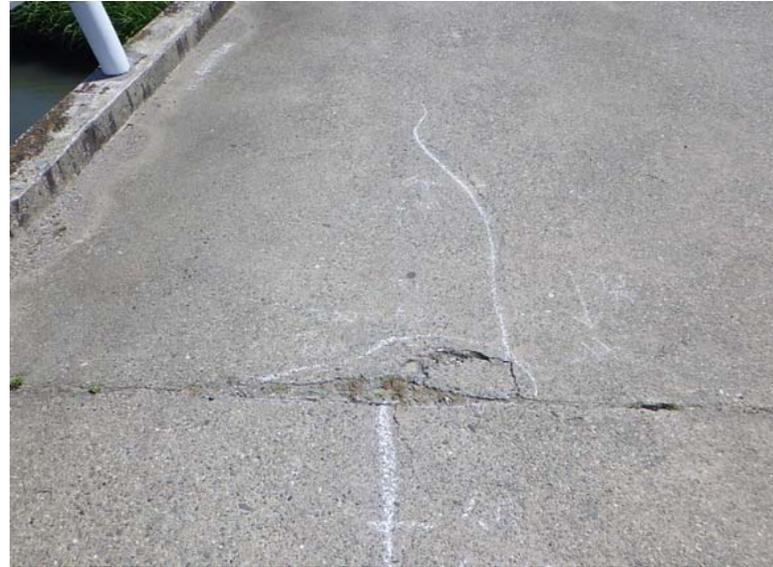
<p style="text-align: center;">その他(路面)【判定区分: Ⅱ】</p> <p>写真4</p>

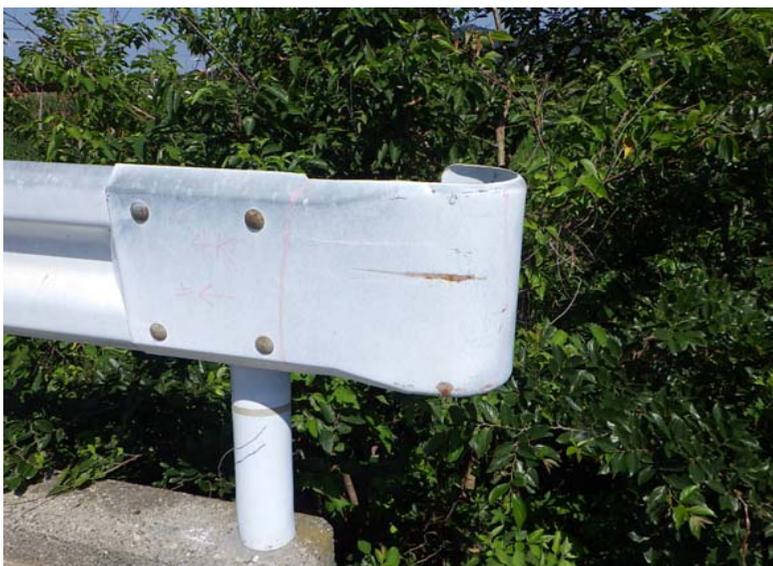
<p>写真5</p>

その他(防護柵)【判定区分: Ⅱ】

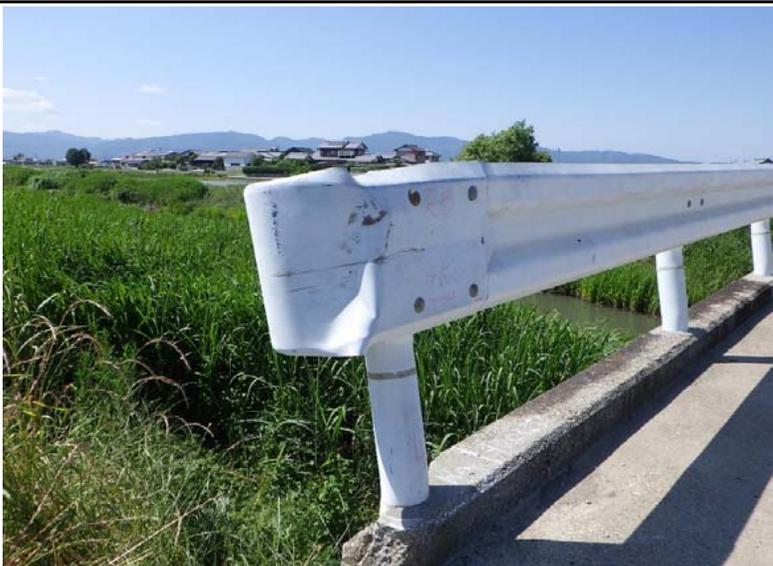
<p>写真6</p>

その他(防護柵)【判定区分: Ⅱ】

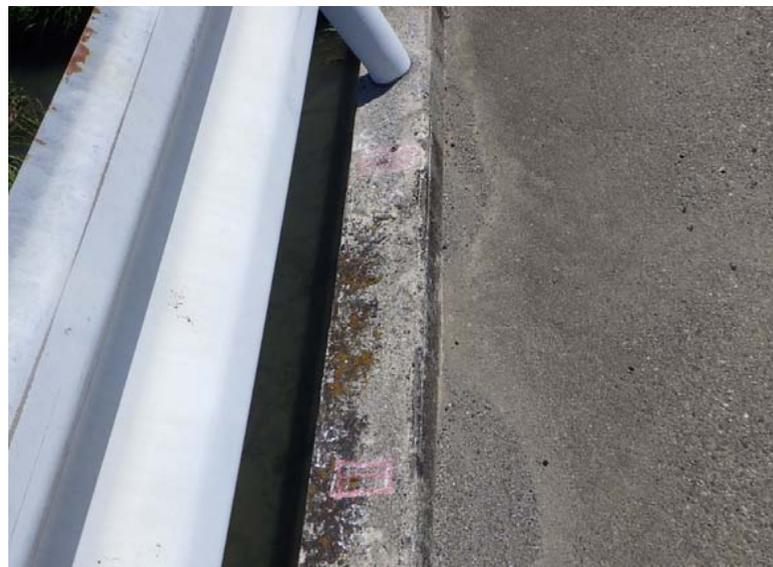
<p>写真7</p>

その他(地覆)【判定区分: Ⅱ】

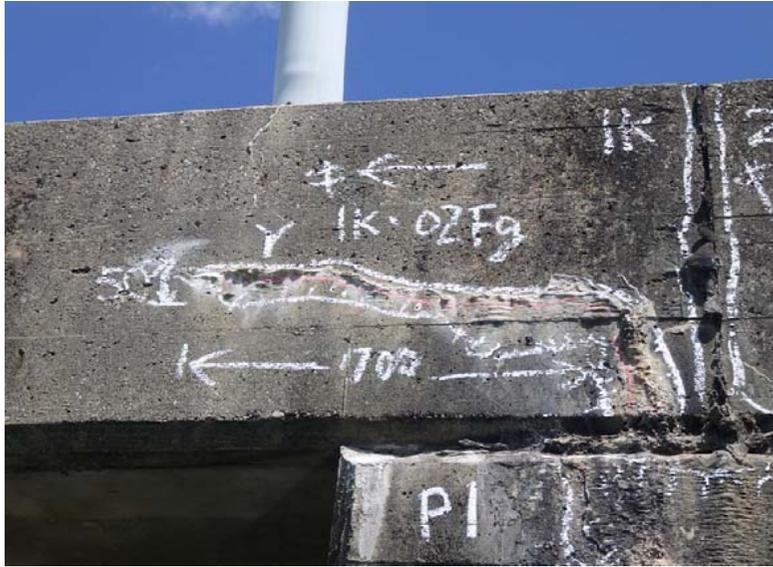
<p>写真8</p>

その他(地覆)【判定区分: Ⅱ】
