橋梁名	路線名	所在地	起点側	緯度	34° 5' 10"	
				経度	134° 24' 26"	
第2水防橋 (フリガナ) ダイスイホウキョウ	町道高原4号線	名西郡石井町高原字平島				
管理者名	点検実施年月日	路下条件	代替路の有無	自専道or一般道	緊急輸送道路	占用物件(名称)
石井町	2016.9.5	河川	有	一般道	-	無

部材単位の診断(各部材毎に最悪値を記入)

道路橋毎の健全性の診断(判定区分 I~IV)

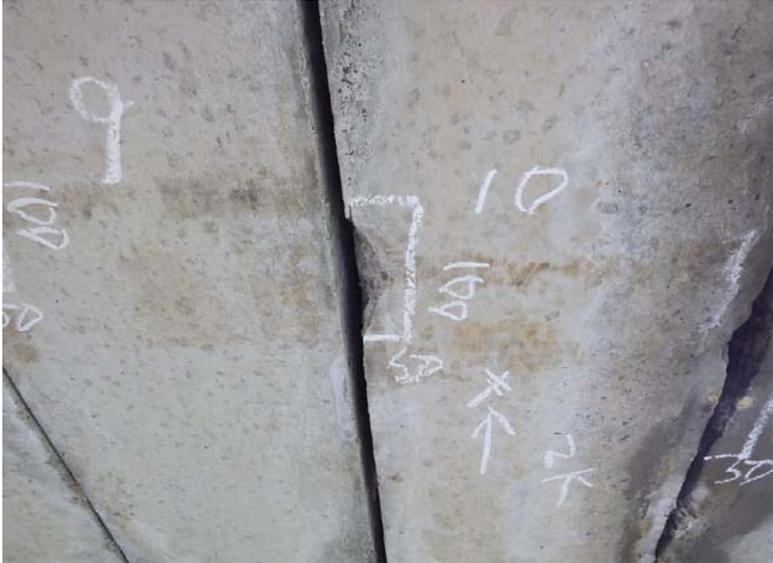
点検時に記録		措置後に記録	
(判定区分) II	(所見等) 主桁に部分的な剥離が見られる。床版に間詰部からの遊離石灰が見られる。支承に腐食が見られる。	(再判定区分)	(再判定実施年月日)

<p>上部構造(主桁10)【判定区分: Ⅱ】</p> <p>写真1</p>

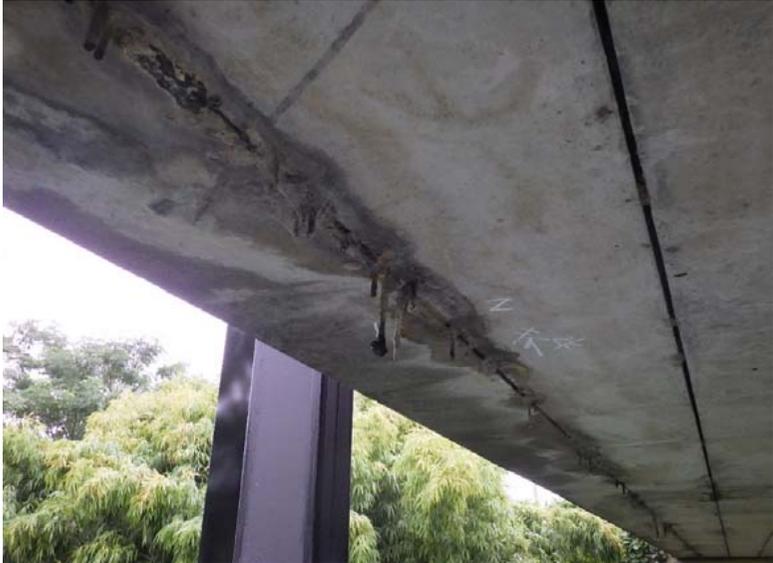
<p>上部構造(床版01)【判定区分: Ⅱ】</p> <p>写真2</p>

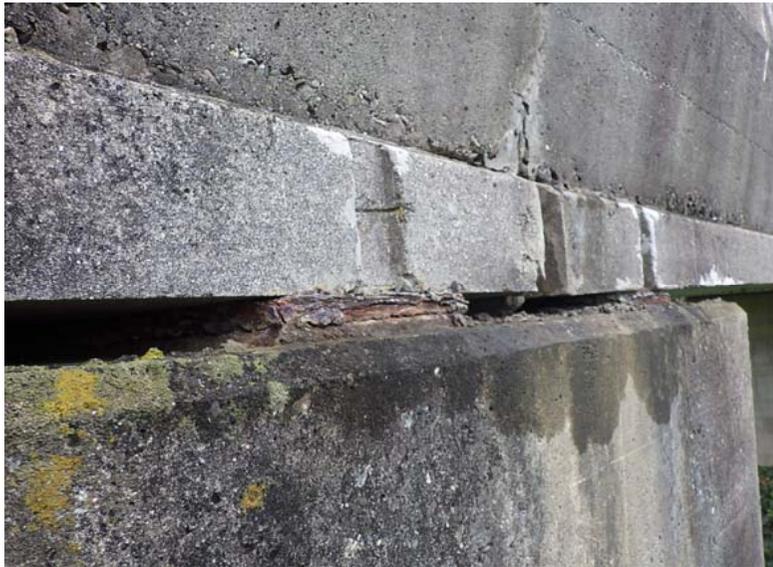
<p>支承部(支承211)【判定区分: Ⅱ】</p> <p>写真3</p>

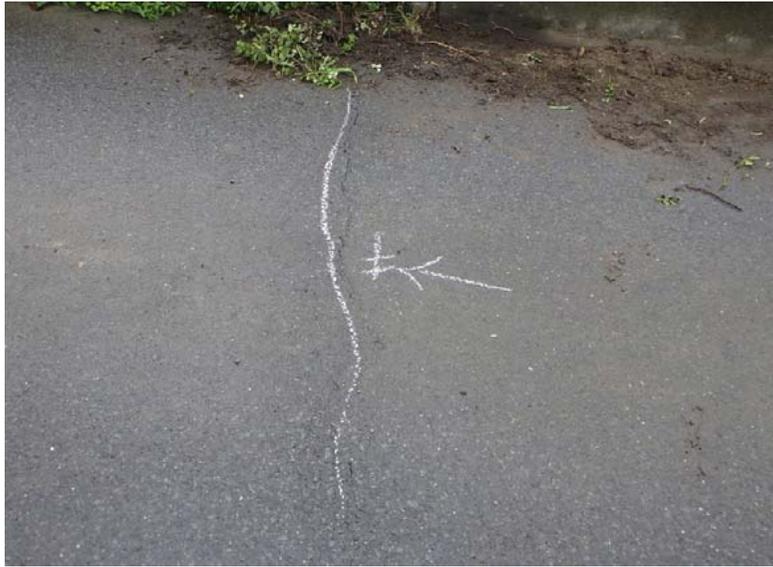
<p>その他(路面)【判定区分: Ⅱ】</p> <p>写真4</p>

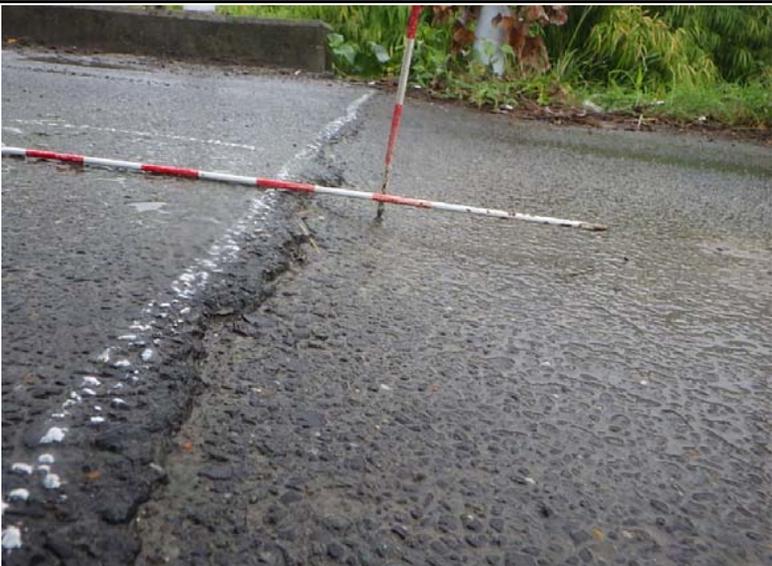
<p>写真5</p> <p>その他(路面)【判定区分: Ⅱ】</p>

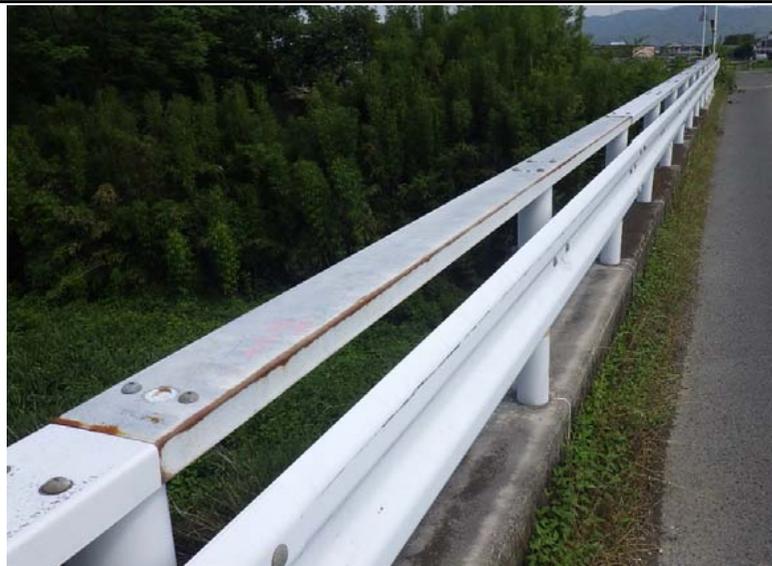
<p>写真6</p> <p>その他(防護柵)【判定区分: Ⅱ】</p>

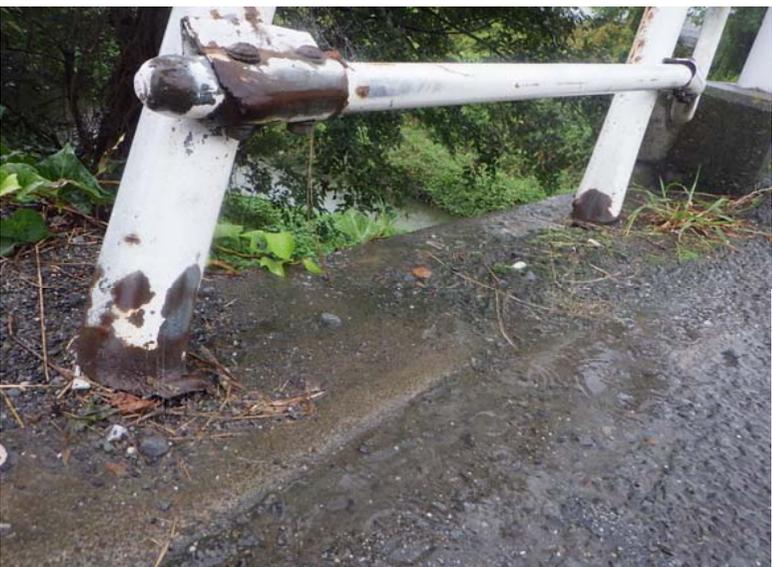
<p>写真7</p> <p>その他(防護柵 取合部)【判定区分: Ⅱ】</p>

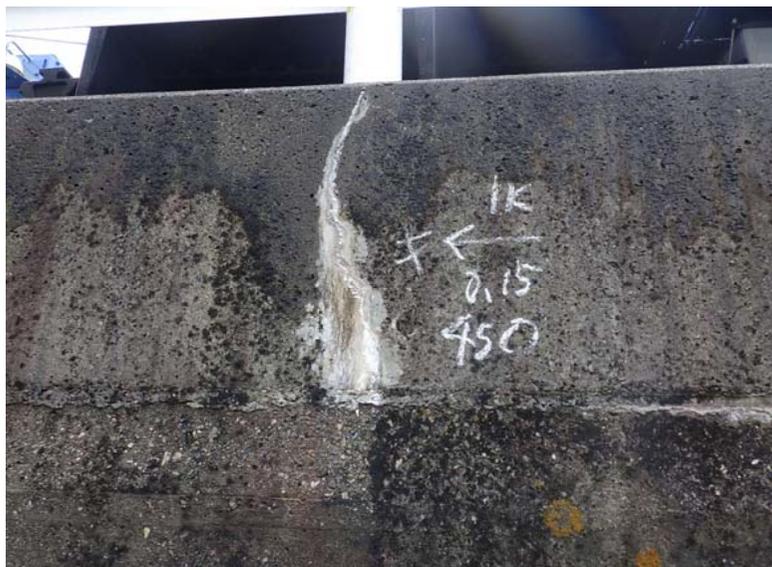
<p>写真8</p> <p>その他(地覆)【判定区分: Ⅱ】</p>

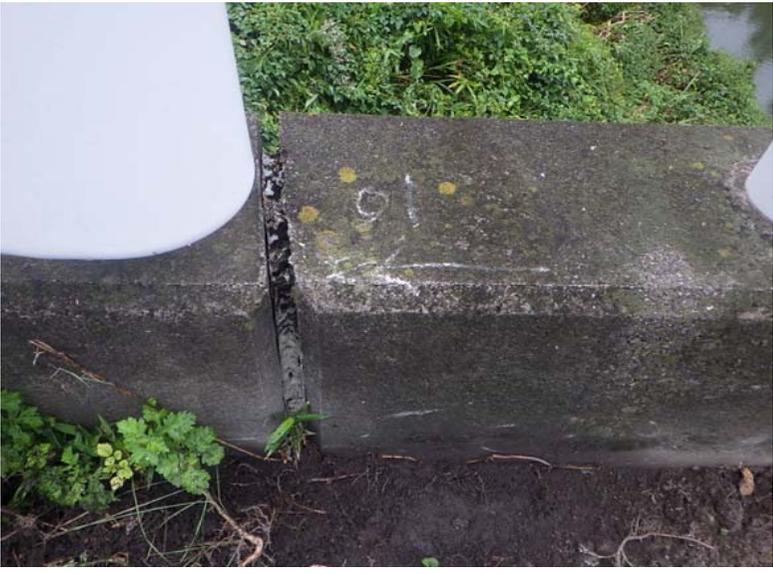
<p>その他(地覆)【判定区分: Ⅱ】</p>	<p>その他(地覆)【判定区分: Ⅱ】</p>
<p>写真9</p>
