橋梁名	路線名	所在地	起点側	緯度	34° 5' 12"	
				経度	134° 26' 57"	
藍高大橋 (フリガナ) アイカオハシ	町道高川原27号線	名西郡石井町高川原字高川原				
管理者名	点検実施年月日	路下条件	代替路の有無	自専道or一般道	緊急輸送道路	占用物件(名称)
石井町	2016.9.7	河川	有	一般道	-	無

部材単位の診断(各部材毎に最悪値を記入)

道路橋毎の健全性の診断(判定区分 I~IV)

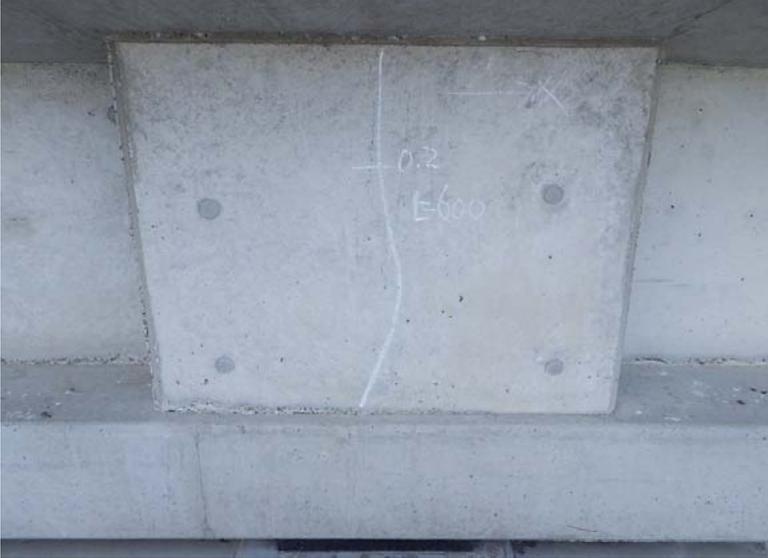
点検者 (株)環境防災		点検責任者 梯 義文		
点検時に記録				措置後に記録		
部材名	判定区分 (I~IV)	変状の種類 (II以上の場合に記載)	備考(写真番号、位置等が分かるように記載)	措置後の判定区分	変状の種類	措置及び判定実施年月日
上部構造	主桁	II	ひびわれ、遊離石灰	写真1~3、主桁01,02,06		
	横桁	II	ひびわれ	写真4、横桁02		
	床版	II	ひびわれ	写真5、床版03		
下部構造	II	ひびわれ、剥離	写真6~8、下部工01,02			
支承部	I					
その他	II	欠損、舗装の異常、凹凸、ひびわれ、土砂詰まり	写真9~15、落橋防止システム、路面、取合道路、地覆

<p>上部構造(主桁01)【判定区分: Ⅱ】</p> <p>写真1</p>

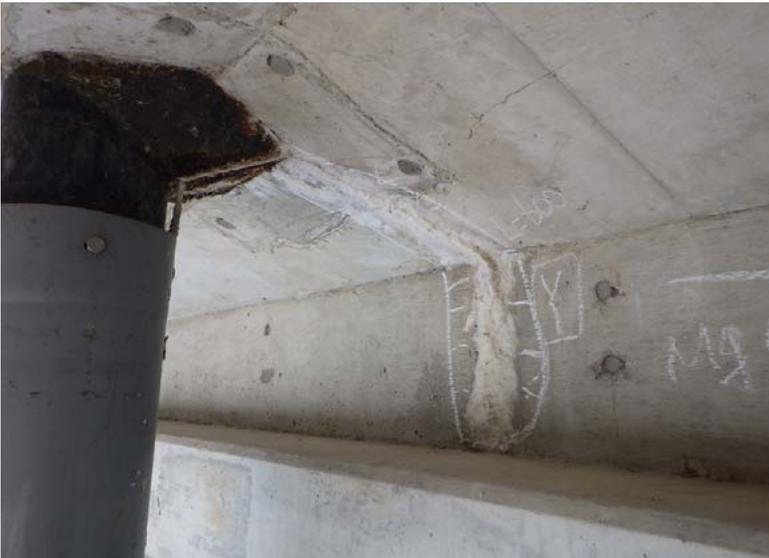
<p>上部構造(主桁02)【判定区分: Ⅱ】</p> <p>写真2</p>

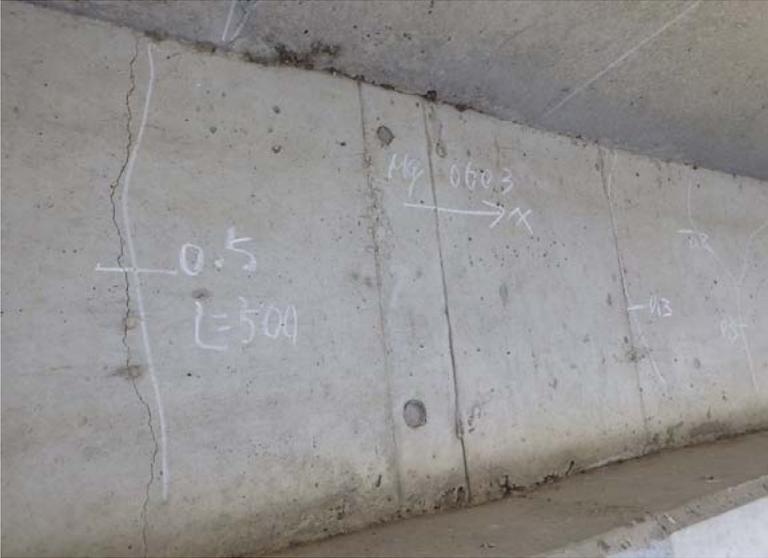
<p>上部構造(主桁06)【判定区分: Ⅱ】</p> <p>写真3</p>

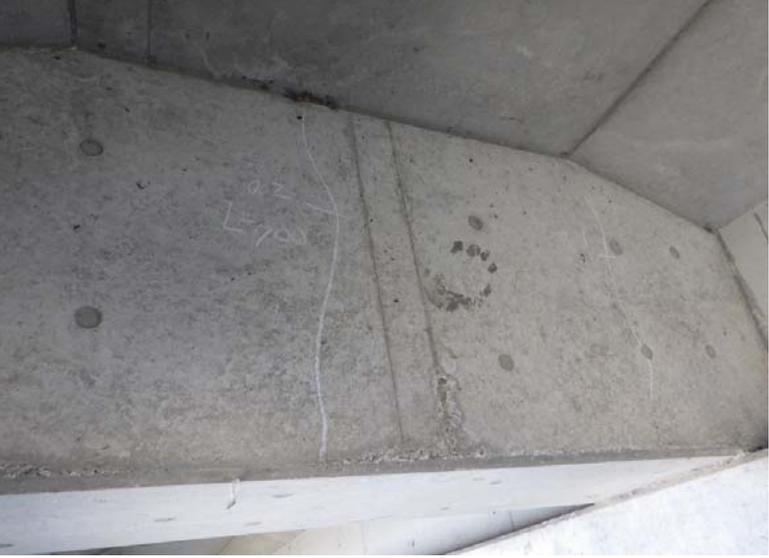
<p>上部構造(横桁02)【判定区分: Ⅱ】</p> <p>写真4</p>

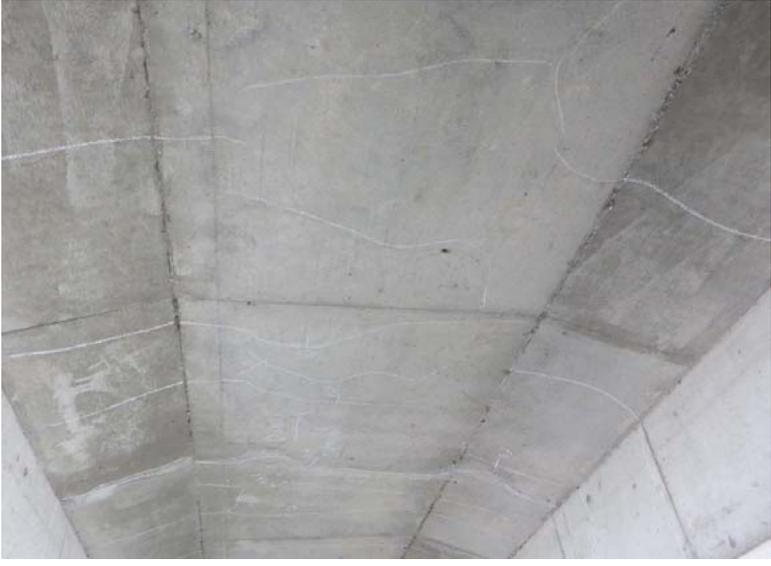
上部構造(床版03)【判定区分: Ⅱ】	下部構造(下部工01)【判定区分: Ⅱ】
<p data-bbox="114 518 190 550">写真5</p>

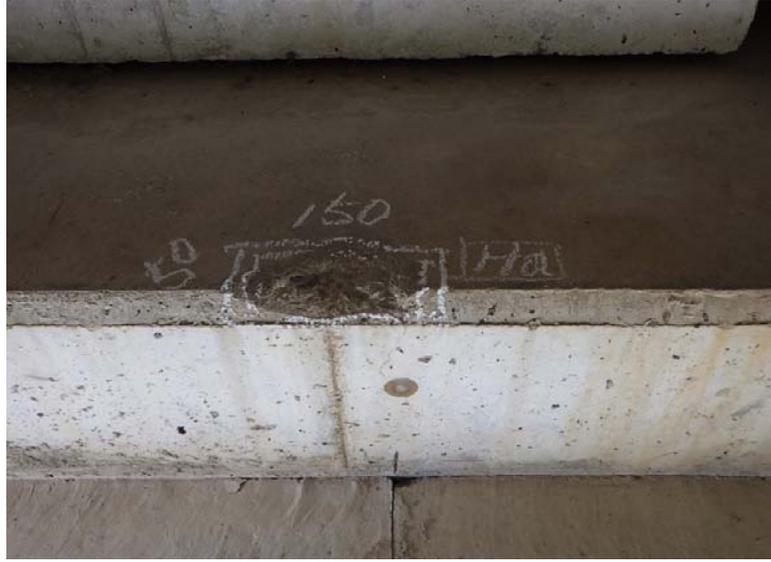
下部構造(下部工01)【判定区分: Ⅱ】	下部構造(下部工02)【判定区分: Ⅱ】
<p data-bbox="114 1168 190 1200">写真7</p>

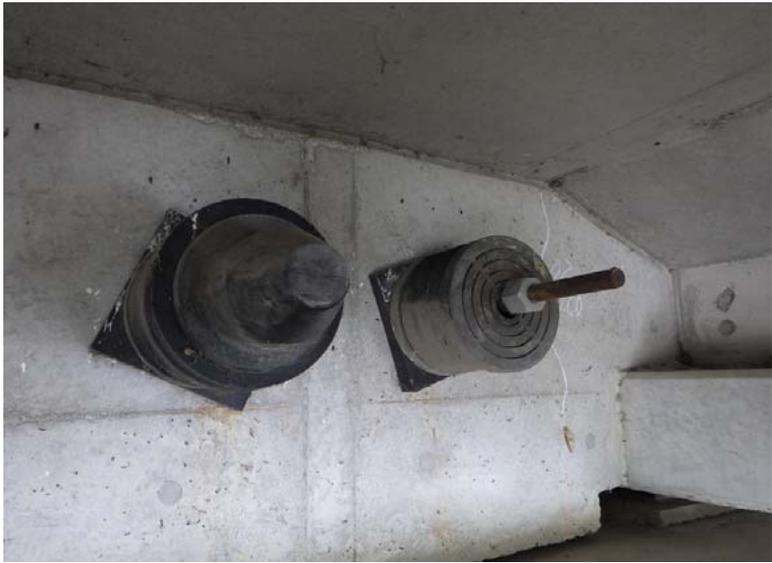
<p>写真9</p> <p>その他(落橋防止システム)【判定区分: Ⅱ】</p>

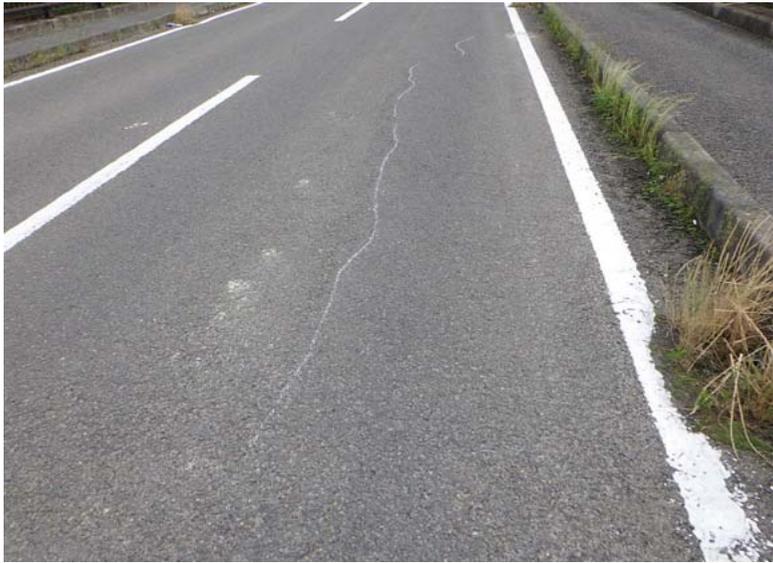
<p>写真10</p> <p>その他(路面)【判定区分: Ⅱ】</p>

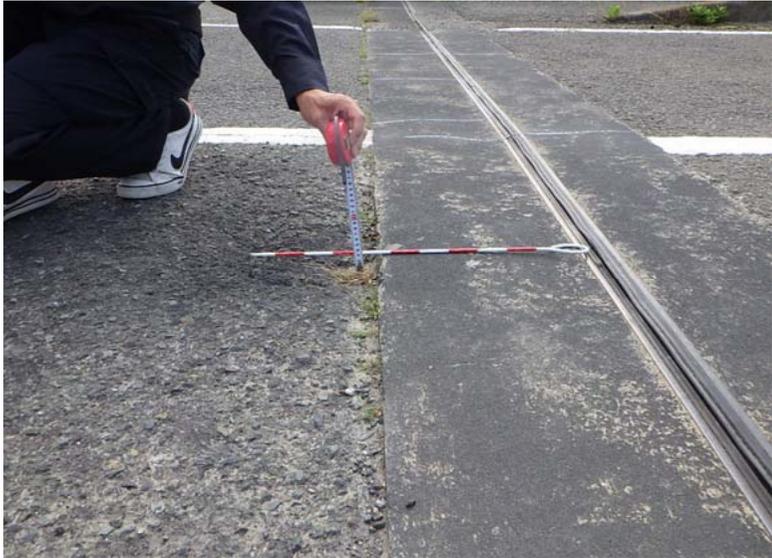
<p>写真11</p> <p>その他(路面)【判定区分: Ⅱ】</p>

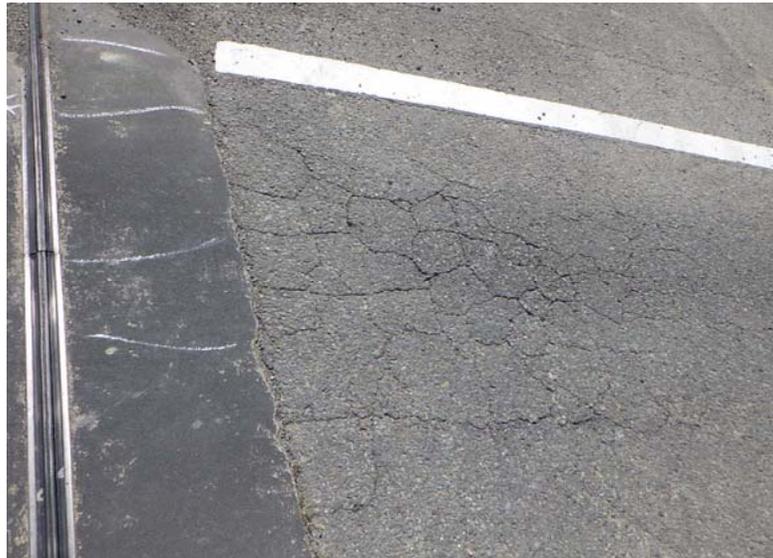
<p>写真12</p> <p>その他(取合道路)【判定区分: Ⅱ】</p>

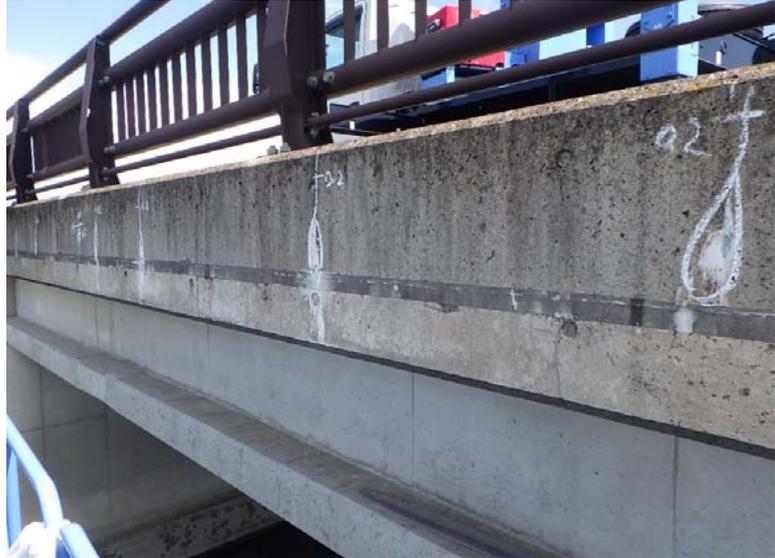
<p>写真13</p>	<p>写真14</p>
<p>その他(地覆)【判定区分: Ⅱ】</p>

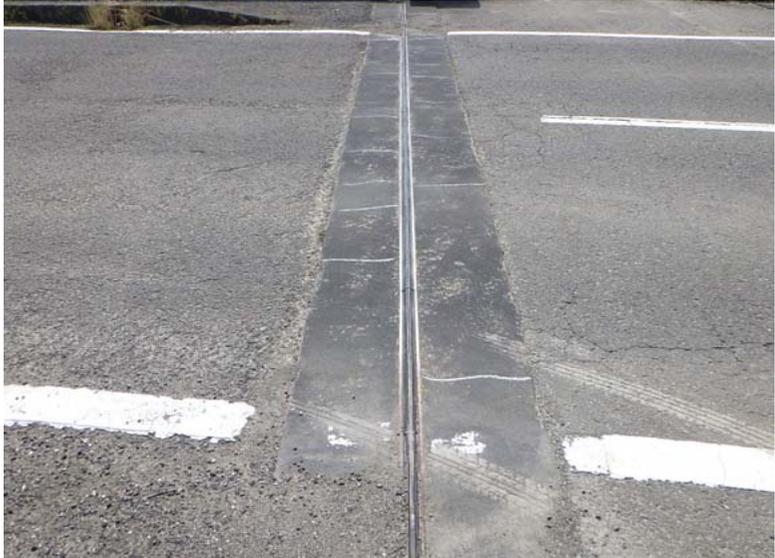
<p>その他(伸縮装置)【判定区分: Ⅱ】</p>

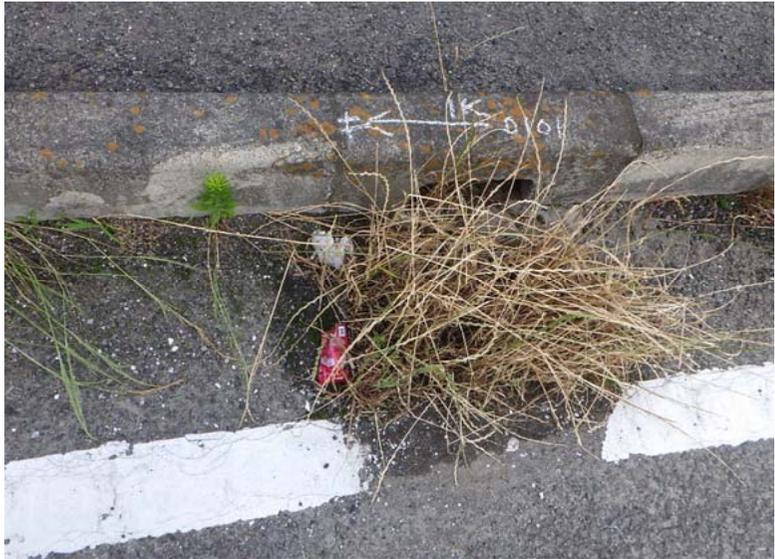
<p>写真15</p>	<p>【判定区分: 】</p>
<p>その他(排水ます)【判定区分: Ⅱ】</p>
