別紙3 点検表記録様式  
橋梁名・所在地・管理者名等

| 橋梁名 | 路線名 | 所在地 | 起点側 | 緯度 | 34° 4' 11" | |
|---|---|---|---|---|---|---|
| 下浦高架橋<br>(フリガナ) シモウラコウカキョウ | 町道高原6号線 | 名西郡石井町浦庄字下浦 | | | | |
| 石井町 | 2016.11.17 | その他,道路,鉄道,水路 | 有 | 一般道 | - | 無 |

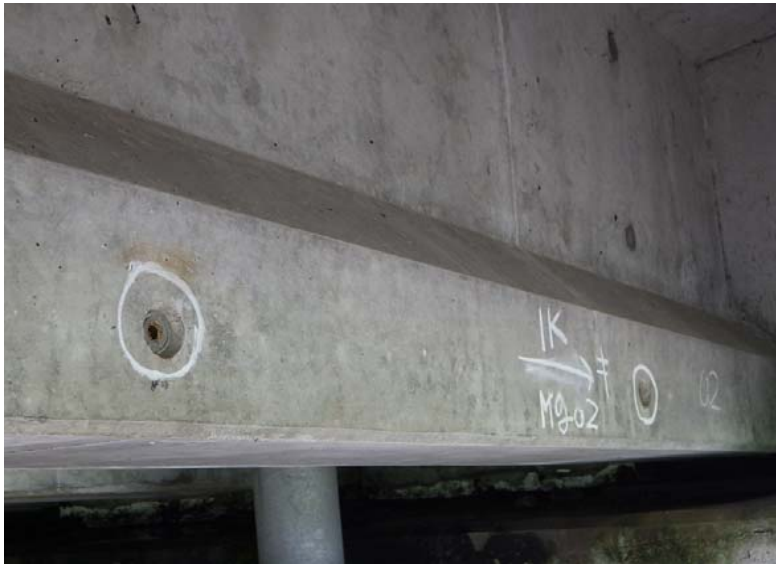
| 点検者 (株)環境防災 | | | | 点検責任者 梯 義文 | | |
|---|---|---|---|---|---|---|
| 上部構造 | 主桁 | Ⅱ | 充填材脱落、ひびわれ、剥離、遊離石灰、漏水、うき | 写真1～7、主桁<br>01.02.03.06.08.12 | | |

| <p data-bbox="387 210 851 239">上部構造(主桁02)【判定区分: Ⅱ】</p> <p data-bbox="118 518 185 547">写真1</p> | <p data-bbox="1377 210 1841 239">上部構造(主桁03)【判定区分: Ⅱ】</p> <p data-bbox="1126 518 1193 547">写真2</p> |

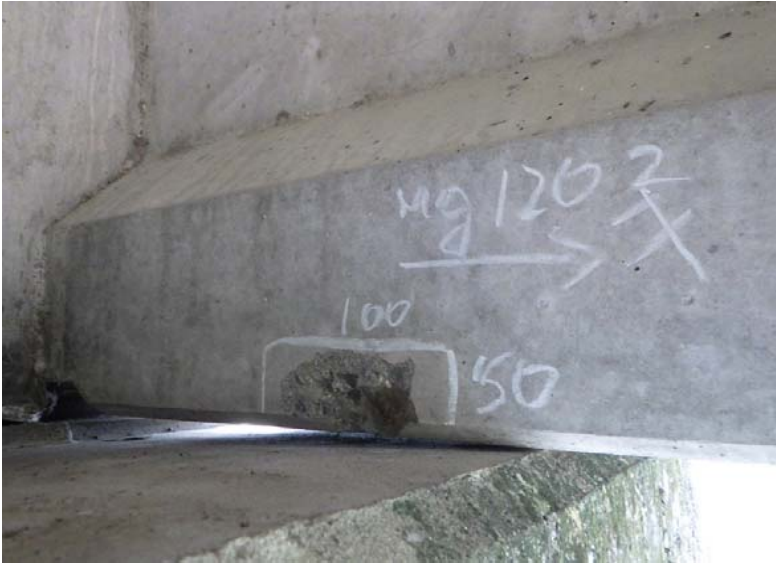
| <p data-bbox="387 826 851 855">上部構造(主桁12)【判定区分: Ⅱ】</p> <p data-bbox="118 1169 185 1198">写真3</p> | <p data-bbox="1377 826 1841 855">上部構造(主桁01)【判定区分: Ⅱ】</p> <p data-bbox="1126 1169 1193 1198">写真4</p> |

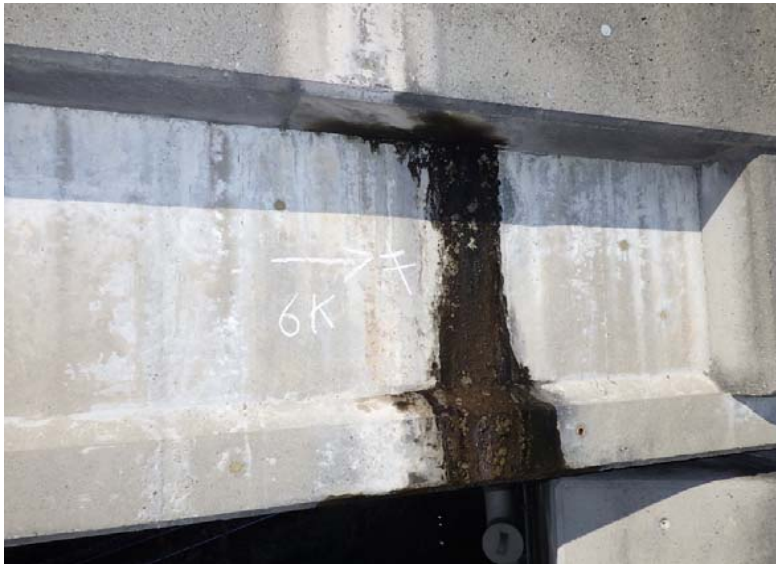
| <p data-bbox="383 210 851 239">上部構造(主桁01)【判定区分: Ⅱ】</p> <p data-bbox="118 518 190 547">写真5</p> | <p data-bbox="1377 210 1845 239">上部構造(主桁06)【判定区分: Ⅱ】</p> <p data-bbox="1126 518 1198 547">写真6</p> |

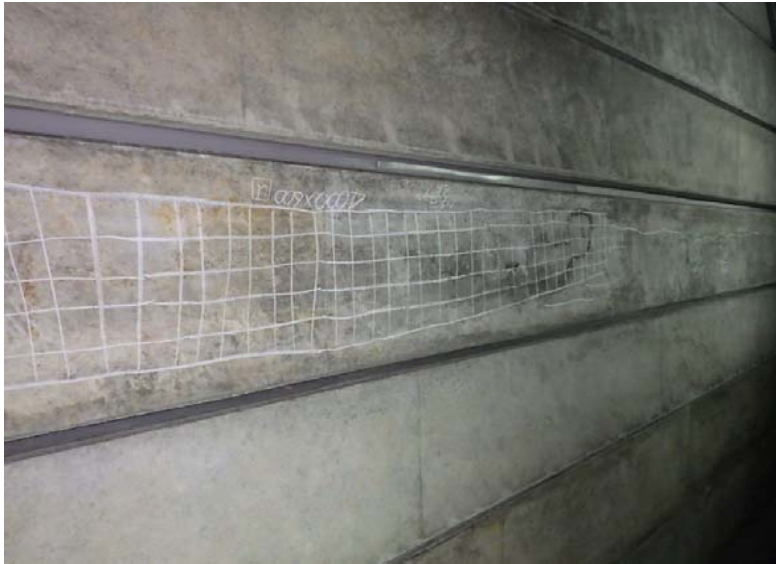
| <p data-bbox="387 826 846 855">上部構造(主桁08)【判定区分: Ⅱ】</p> <p data-bbox="118 1168 190 1197">写真7</p> | <p data-bbox="1377 826 1845 855">上部構造(横桁02)【判定区分: Ⅱ】</p> <p data-bbox="1126 1168 1198 1197">写真8</p> |

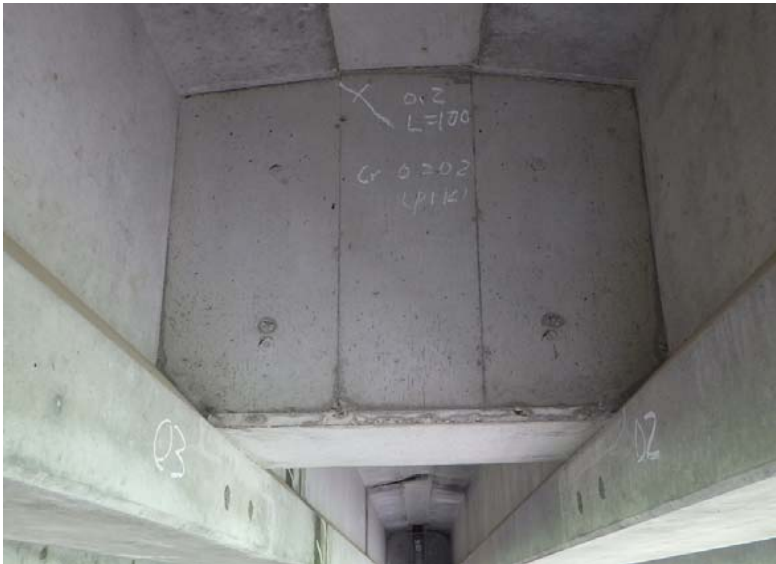
| 点検者 (株)環境防災 | | | | 点検責任者 梯 義文 | | |
|---|---|---|---|---|---|---|
| | 横桁 | Ⅱ | ひびわれ、漏水 | 写真8,9、横桁02,03 | | |

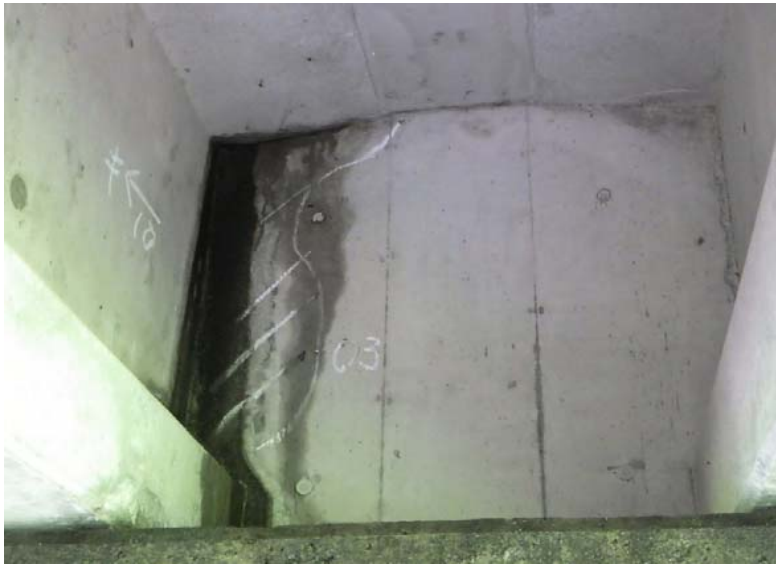
| <p data-bbox="387 212 851 244">上部構造(横桁03)【判定区分: Ⅱ】</p> <p data-bbox="118 515 190 547">写真9</p> | <p data-bbox="1373 212 1836 244">上部構造(床版01)【判定区分: Ⅱ】</p> <p data-bbox="1126 515 1198 547">写真10</p> |

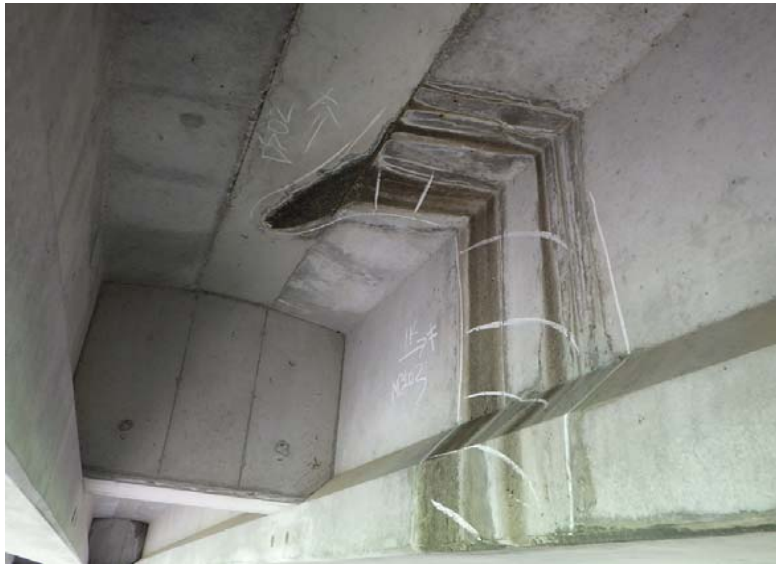
| 点検者 (株)環境防災 | | | | 点検責任者 梯 義文 | | |
|---|---|---|---|---|---|---|
| | 床版 | Ⅱ | 漏水、剥離、遊離石灰 | 写真10～13、床版<br>01.02.09.10 | | |

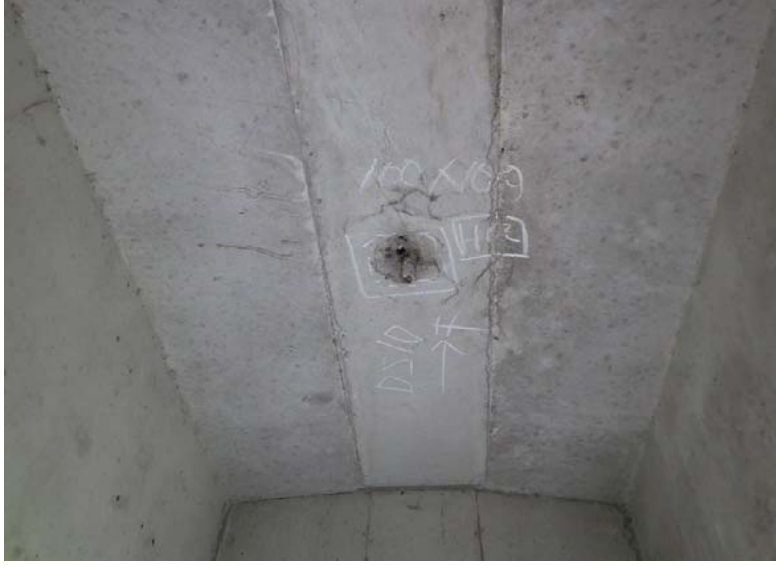
| <p data-bbox="387 826 851 858">上部構造(床版10)【判定区分: Ⅱ】</p> <p data-bbox="118 1169 190 1201">写真11</p> | <p data-bbox="1373 826 1836 858">上部構造(床版09)【判定区分: Ⅱ】</p> <p data-bbox="1126 1169 1198 1201">写真12</p> |

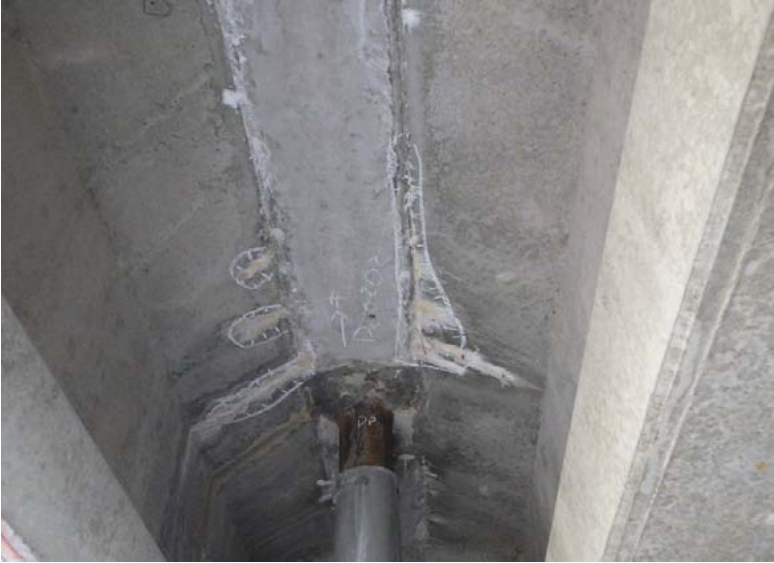
| <p data-bbox="387 210 851 239">上部構造(床版02)【判定区分: Ⅱ】</p> <p data-bbox="118 518 201 547">写真13</p> | <p data-bbox="1350 210 1814 239">下部構造(下部工02)【判定区分: Ⅱ】</p> <p data-bbox="1126 518 1209 547">写真14</p> |

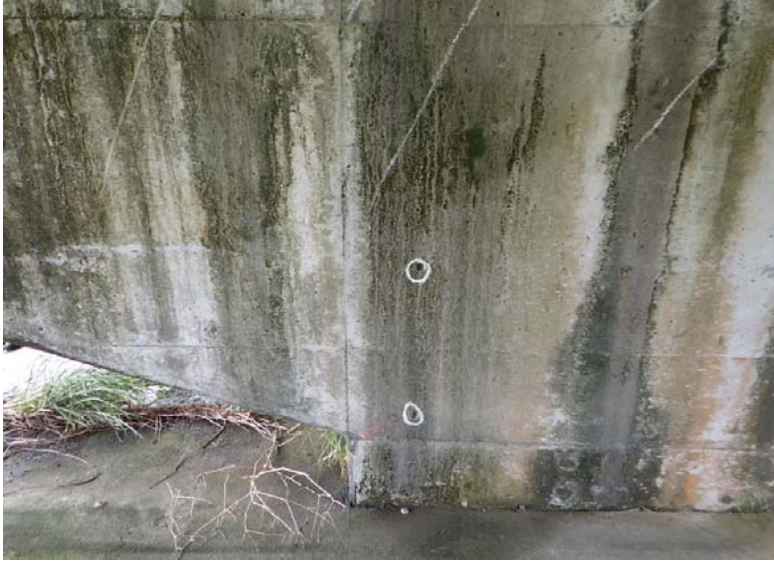
| 点検者 (株)環境防災 | | | | 点検責任者 梯 義文 | | |
|---|---|---|---|---|---|---|
| 下部構造 | | Ⅱ | 充填材脱落、漏水、ひびわれ、鉄筋露出 | 写真14～18、下部工01,02 | | |

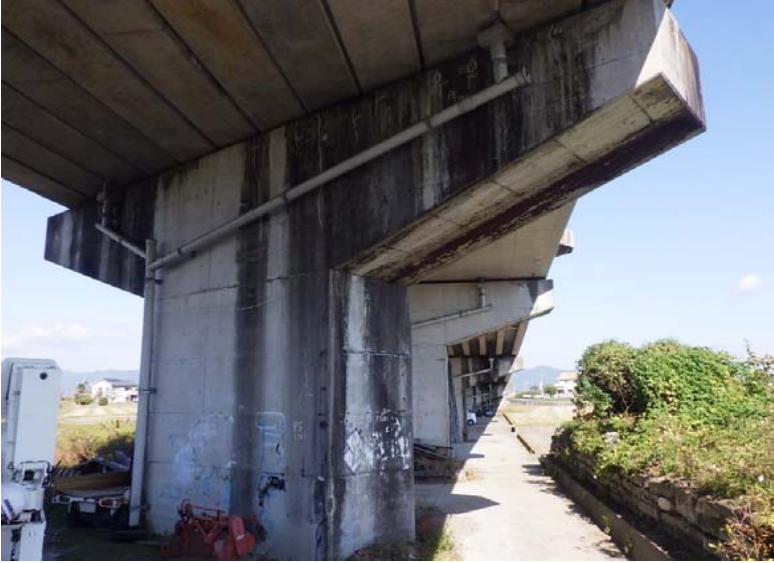
| <p data-bbox="358 826 844 855">下部構造(下部工01)【判定区分: Ⅱ】</p> <p data-bbox="118 1169 201 1198">写真15</p> | <p data-bbox="1350 826 1814 855">下部構造(下部工02)【判定区分: Ⅱ】</p> <p data-bbox="1126 1169 1209 1198">写真16</p> |

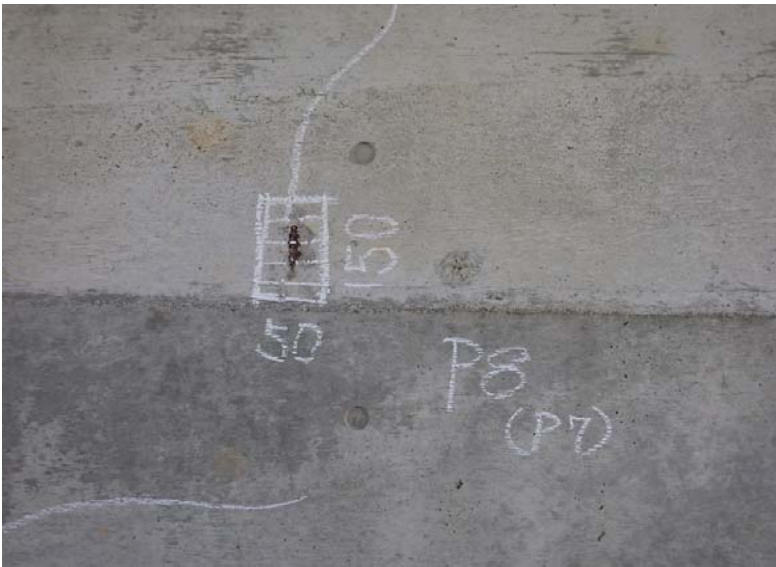
| <p data-bbox="365 212 851 244">下部構造(下部工02)【判定区分: Ⅱ】</p> <p data-bbox="118 515 208 547">写真17</p> | <p data-bbox="1350 212 1836 244">下部構造(下部工02)【判定区分: Ⅱ】</p> <p data-bbox="1126 515 1216 547">写真18</p> |

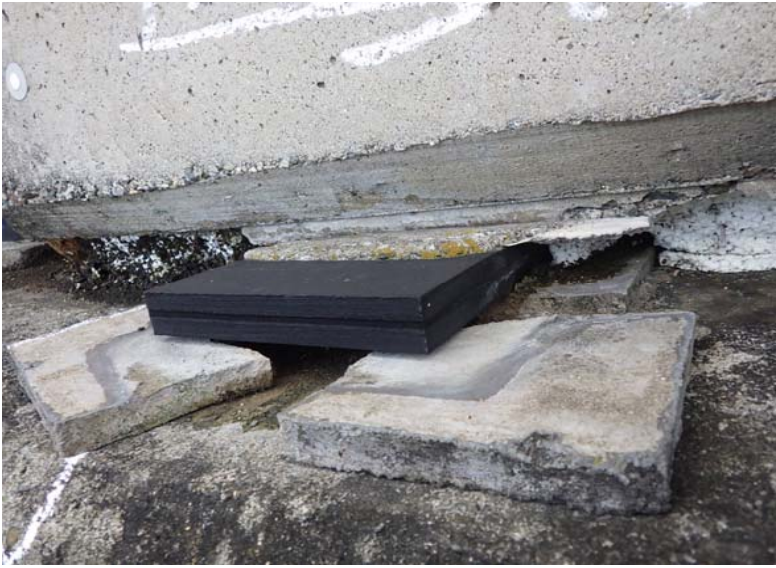
| 点検者 (株)環境防災 | | | | 点検責任者 梯 義文 | | |
|---|---|---|---|---|---|---|
| 支承部 | | Ⅱ | 欠損 | 写真19、支承201 | | |

| <p data-bbox="398 826 840 858">支承部(支承201)【判定区分: Ⅱ】</p> <p data-bbox="118 1169 208 1201">写真19</p> | <p data-bbox="1440 826 1836 858">その他(路面)【判定区分: Ⅱ】</p> <p data-bbox="1126 1169 1216 1201">写真20</p> |

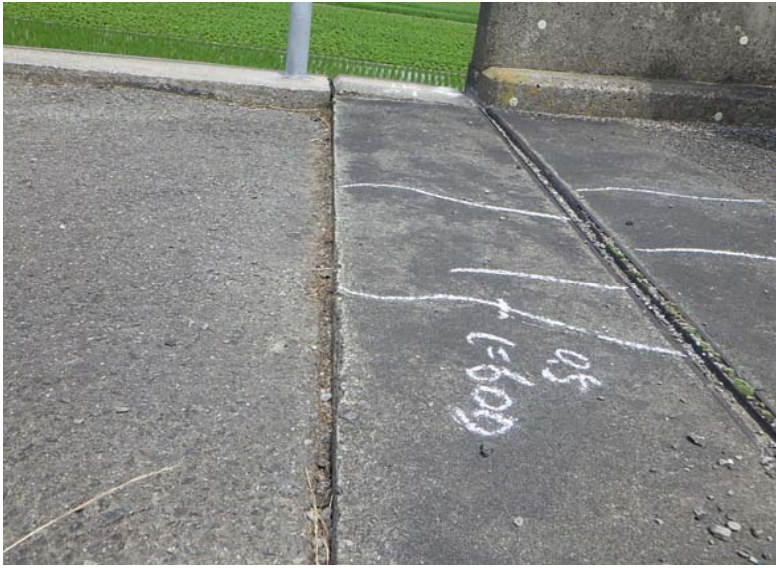
| 点検者 (株)環境防災 | | | | 点検責任者 梯 義文 | | |
|---|---|---|---|---|---|---|
| その他 | | Ⅱ | 空白、橋梁の異常、ひびわれ、鉄筋露出、欠損、変形、腐食、剥離、ポルトルの脱落、土砂溜まり | 写真20～33、路面、防護<br>柵、地覆、伸縮装置、遮音 | | |

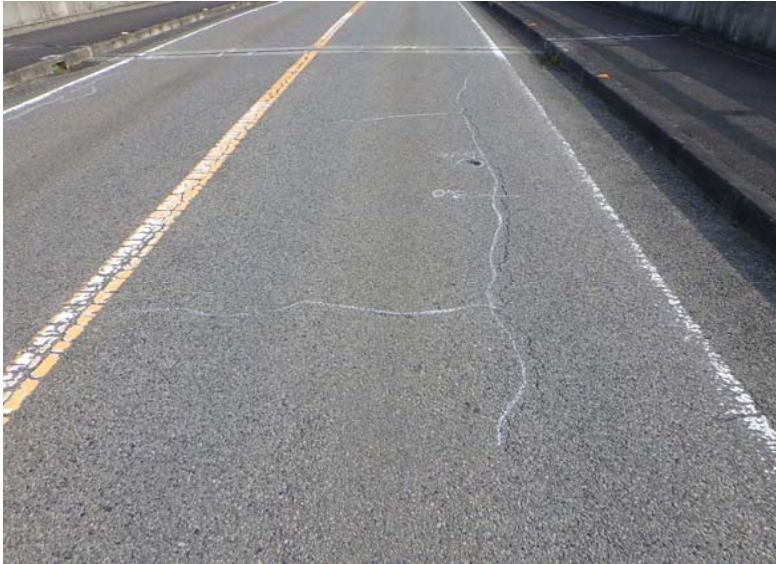
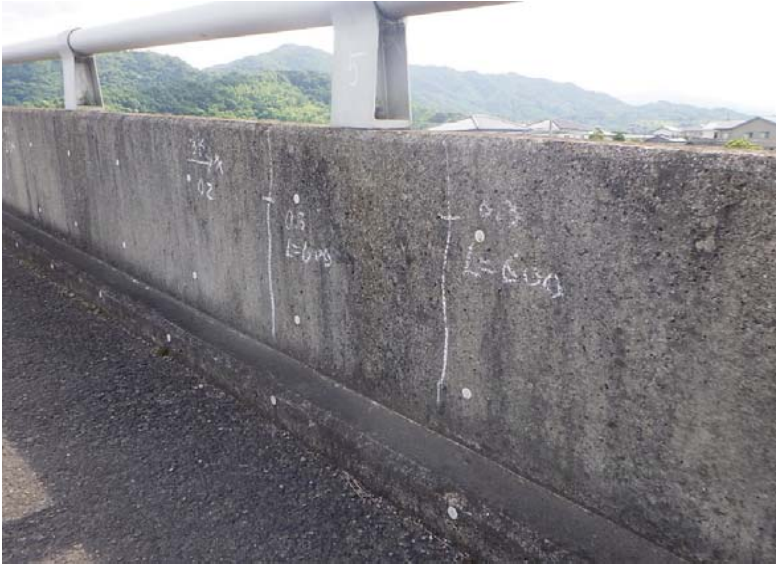
| その他(路面)【判定区分: Ⅱ】 | | その他(防護柵)【判定区分: Ⅱ】 | |
|---|---|---|---|
| 写真21 | | 写真22 | |

| その他(路面)【判定区分: Ⅱ】 | | その他(防護柵)【判定区分: Ⅱ】 | |

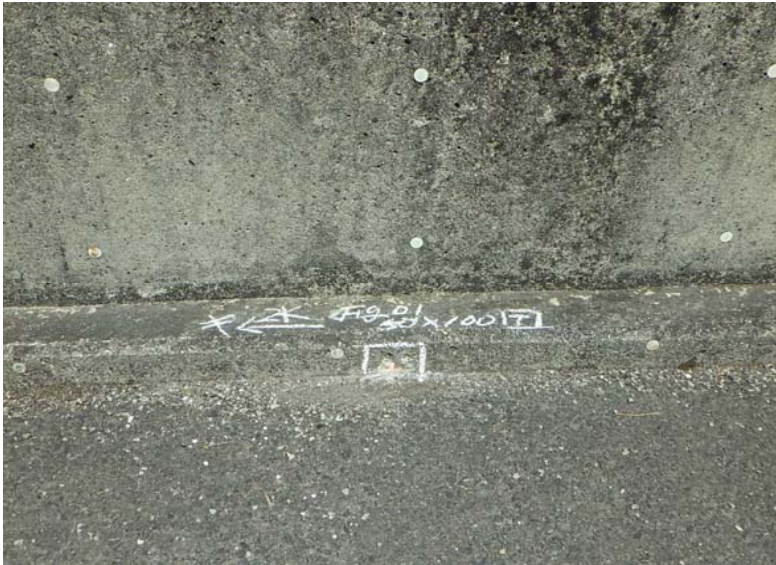
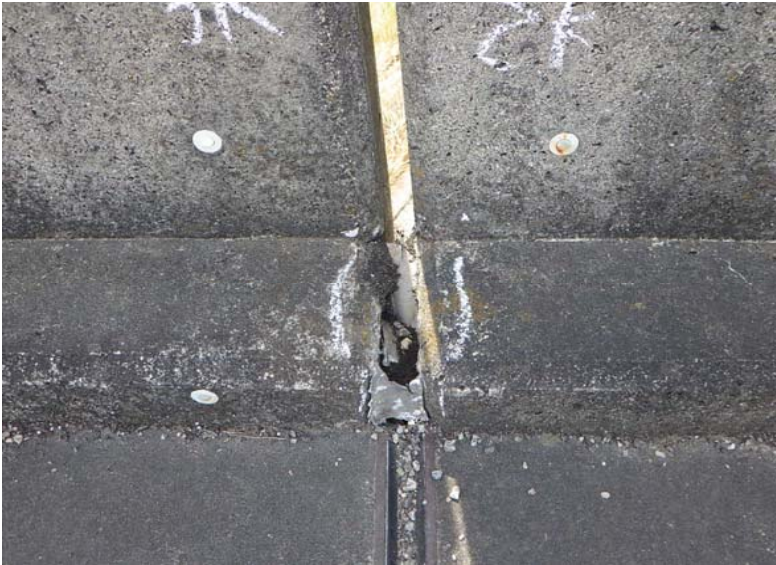
| その他(路面)【判定区分: Ⅱ】 | | その他(防護柵)【判定区分: Ⅱ】 | |
|---|---|---|---|
| 写真23 | | 写真24 | |

| その他(路面)【判定区分: Ⅱ】 | | その他(防護柵)【判定区分: Ⅱ】 | |
|---|---|---|---|
| その他(地覆)【判定区分: Ⅱ】 | | その他(地覆)【判定区分: Ⅱ】 | |

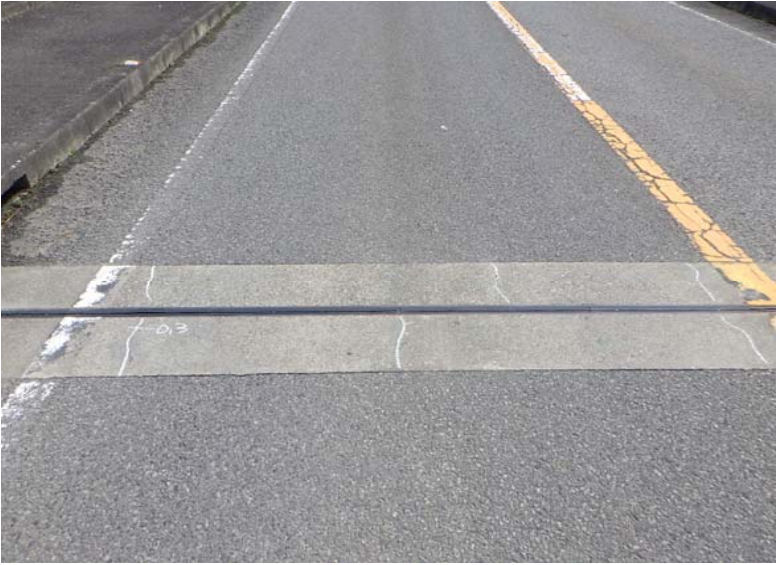
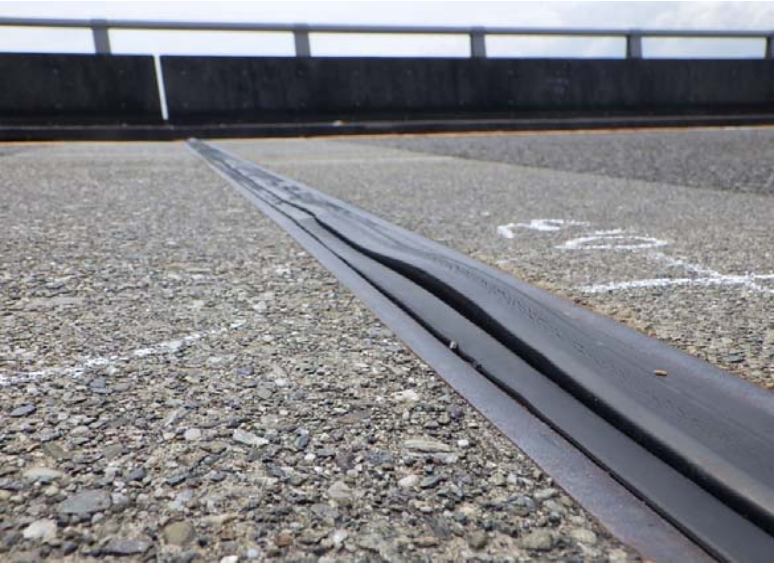
| その他(伸縮装置)【判定区分: Ⅱ】 | | その他(伸縮装置)【判定区分: Ⅱ】 | |
|---|---|---|---|
| 写真25 | | 写真26 | |

| その他(伸縮装置)【判定区分: Ⅱ】 | | その他(伸縮装置)【判定区分: Ⅱ】 | |

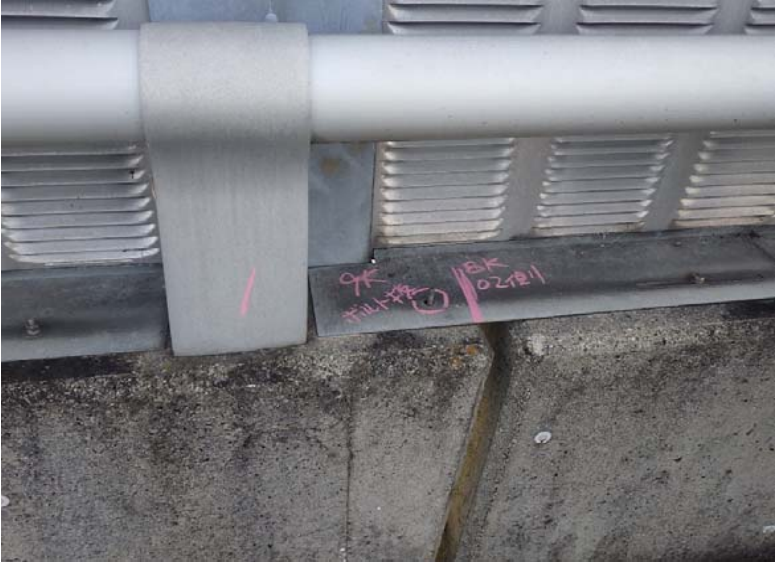
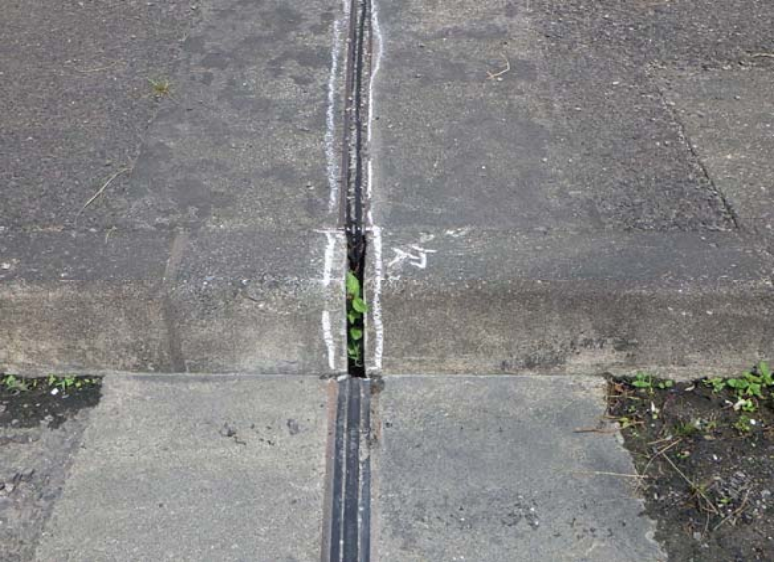
| その他(伸縮装置)【判定区分: Ⅱ】 | | その他(伸縮装置)【判定区分: Ⅱ】 | |
|---|---|---|---|
| 写真27 | | 写真28 | |

| その他(伸縮装置)【判定区分: Ⅱ】 | | その他(伸縮装置)【判定区分: Ⅱ】 | |
|---|---|---|---|
| その他(遮音施設)【判定区分: Ⅱ】 | | その他(縁石)【判定区分: Ⅱ】 | |

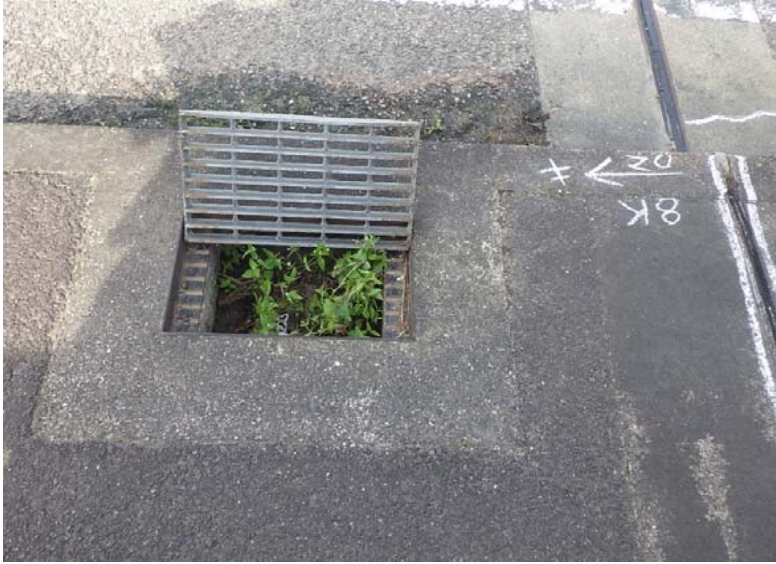
| <p data-bbox="398 212 851 244">その他(排水ます)【判定区分: Ⅱ】</p> <p data-bbox="118 515 201 547">写真29</p> | <p data-bbox="1406 212 1836 244">その他(排水管)【判定区分: Ⅱ】</p> <p data-bbox="1126 515 1209 547">写真30</p> |

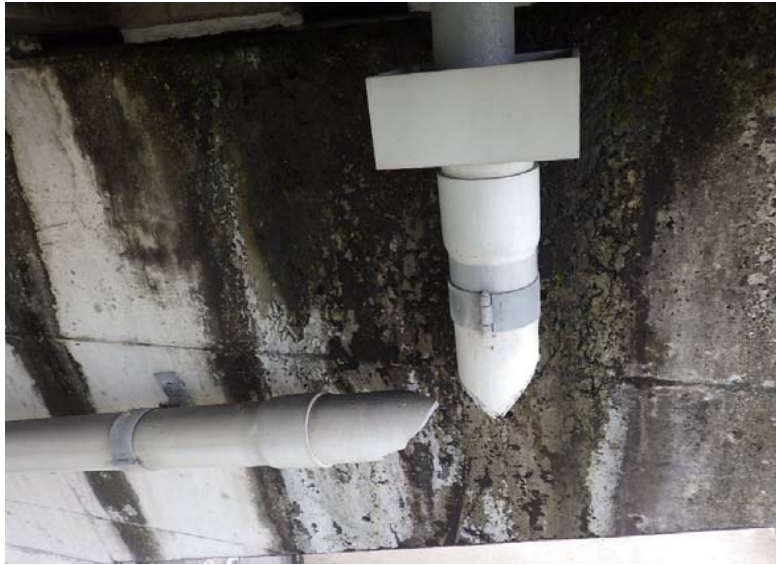
| <p data-bbox="421 826 851 858">その他(排水管)【判定区分: Ⅱ】</p> <p data-bbox="118 1169 201 1201">写真31</p> | <p data-bbox="1384 826 1836 858">その他(照明施設)【判定区分: Ⅱ】</p> <p data-bbox="1126 1169 1209 1201">写真32</p> |
