橋梁名	路線名	所在地	起点側	緯度	34° 4' 5"	
				経度	134° 25' 14"	
御所地橋 (フリガナ)ゴシヨチハシ	町道国実70号線	名西郡石井町浦庄字国実				
管理者名	点検実施年月日	路下条件	代替路の有無	自専道or一般道	緊急輸送道路	占用物件(名称)
石井町	2016.7.29	河川	有	一般道	-	無

部材単位の診断(各部材毎に最悪値を記入)

道路橋毎の健全性の診断(判定区分I~IV)

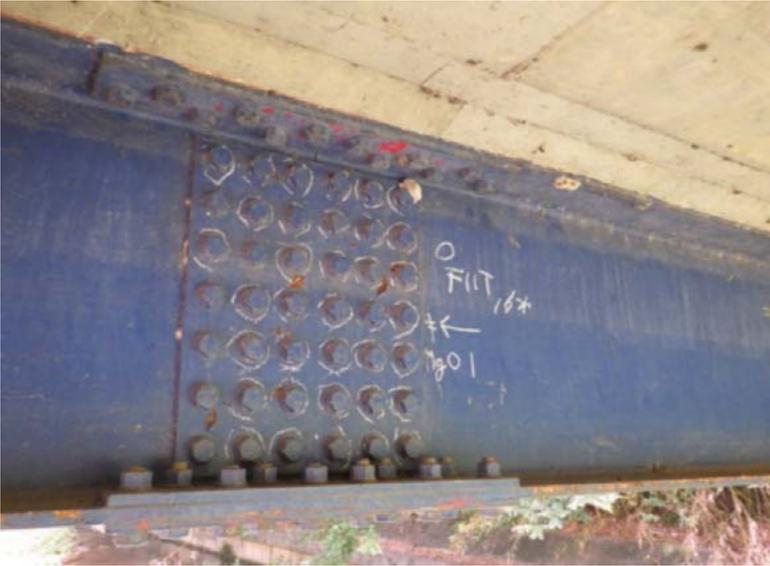
<p>上部構造(主桁01)【判定区分: Ⅱ】</p> <p>写真1</p>

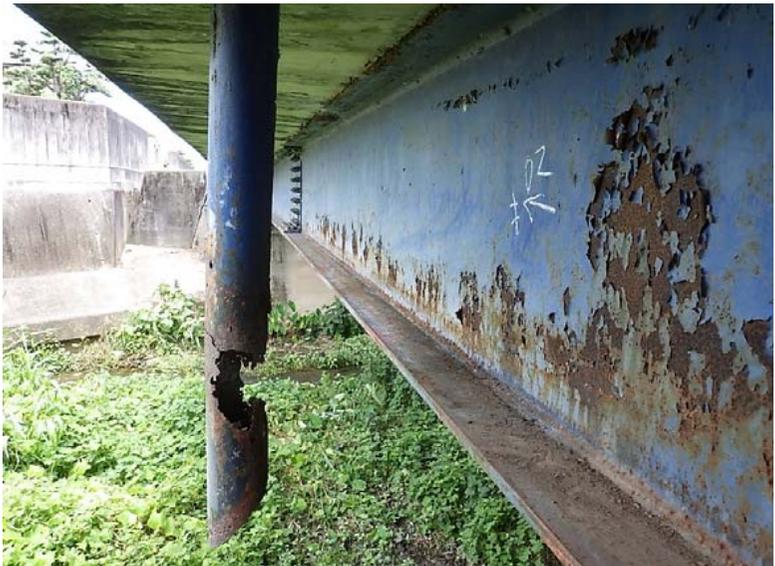
<p>上部構造(主桁02)【判定区分: Ⅱ】</p> <p>写真2</p>

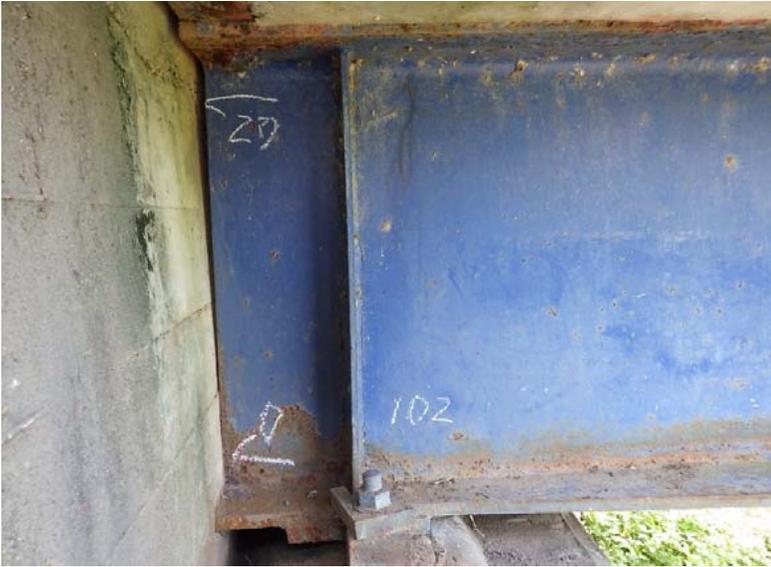
<p>上部構造(主桁02)【判定区分: Ⅲ】</p> <p>写真3</p>

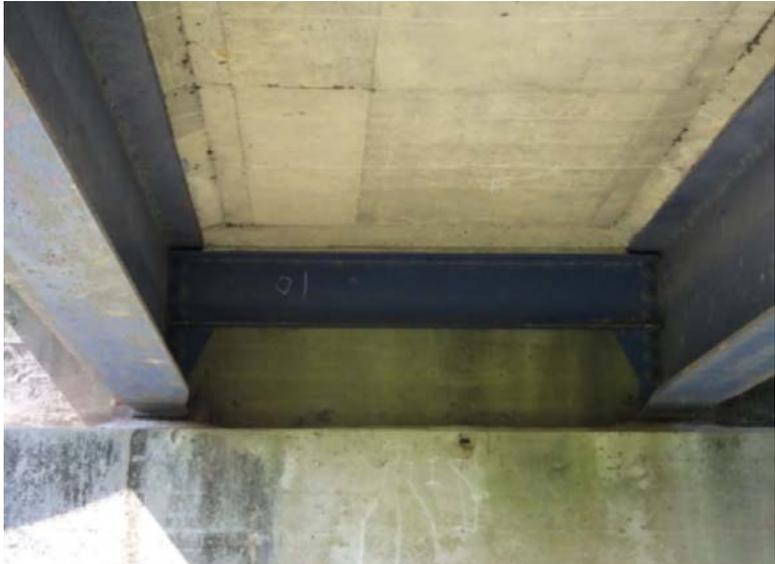
<p>上部構造(横桁01)【判定区分: Ⅱ】</p> <p>写真4</p>

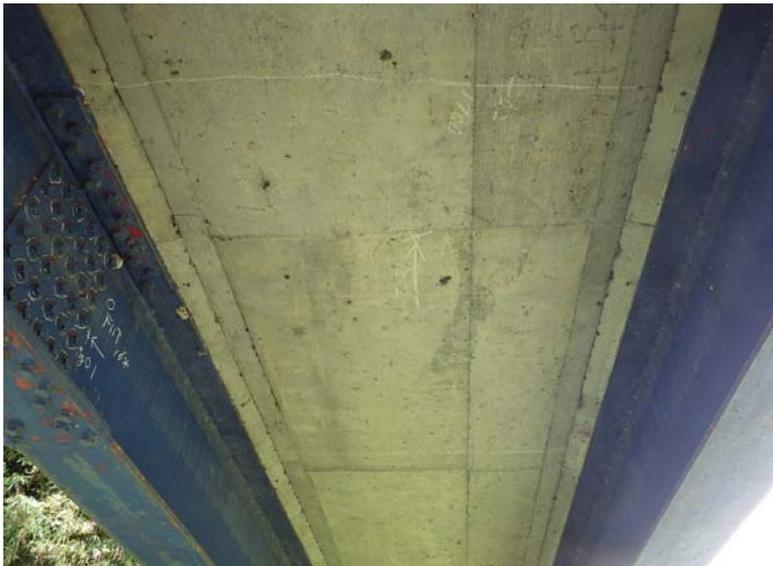
<p>上部構造(床版02)【判定区分: Ⅱ】</p> <p>写真5</p>

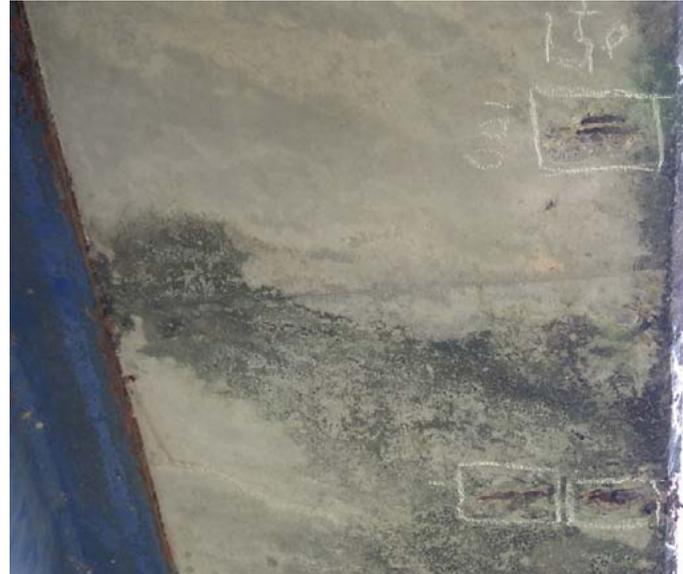
<p>上部構造(床版03)【判定区分: Ⅱ】</p> <p>写真6</p>

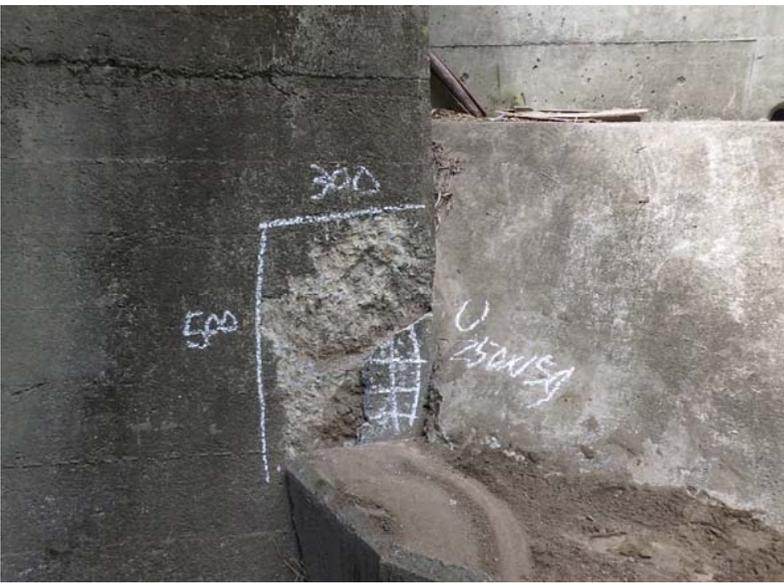
<p>下部構造(下部工01)【判定区分: Ⅱ】</p> <p>写真7</p>

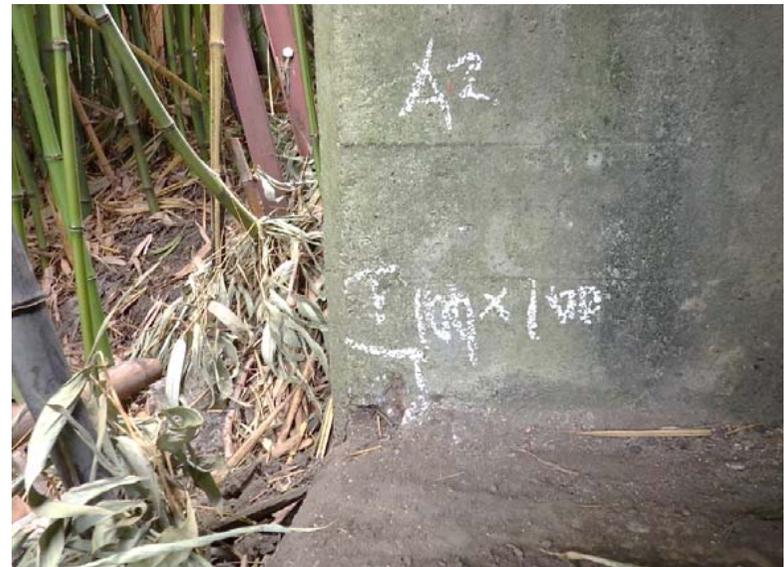
<p>下部構造(下部工02)【判定区分: Ⅱ】</p> <p>写真8</p>

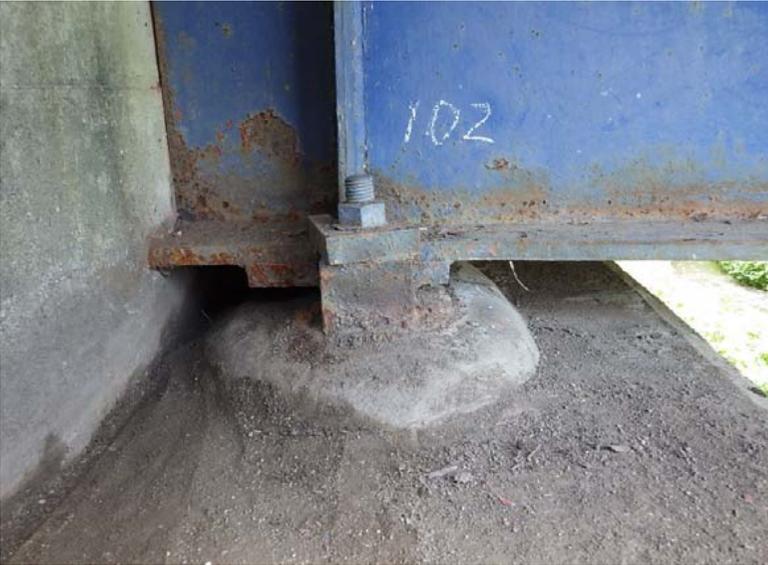
<p>支承部(支承102)【判定区分: Ⅱ】</p> <p>写真9</p>

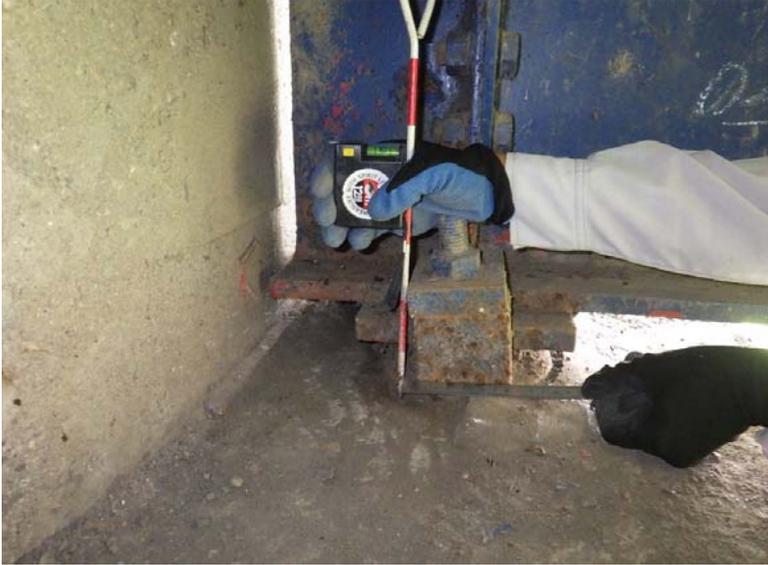
<p>支承部(支承202)【判定区分: Ⅱ】</p> <p>写真10</p>

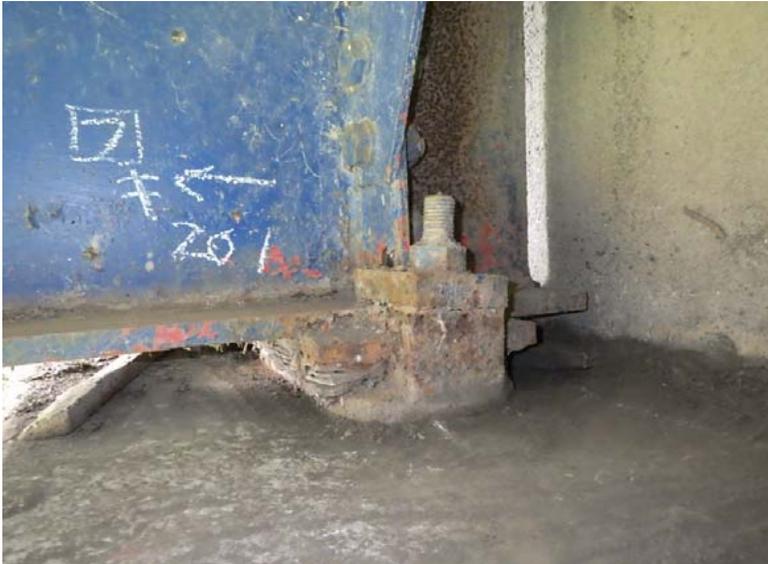
<p>支承部(脊座モルタル)【判定区分: Ⅱ】</p> <p>写真11</p>

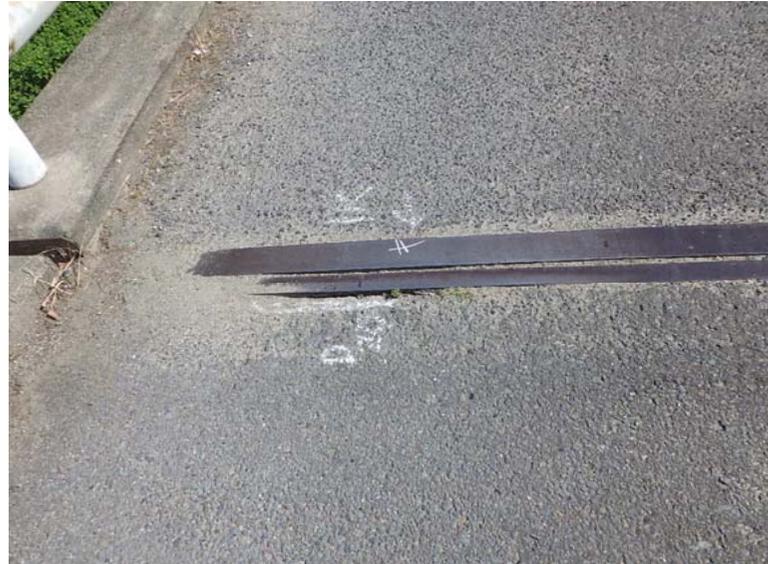
<p>その他(路面)【判定区分: Ⅱ】</p> <p>写真12</p>

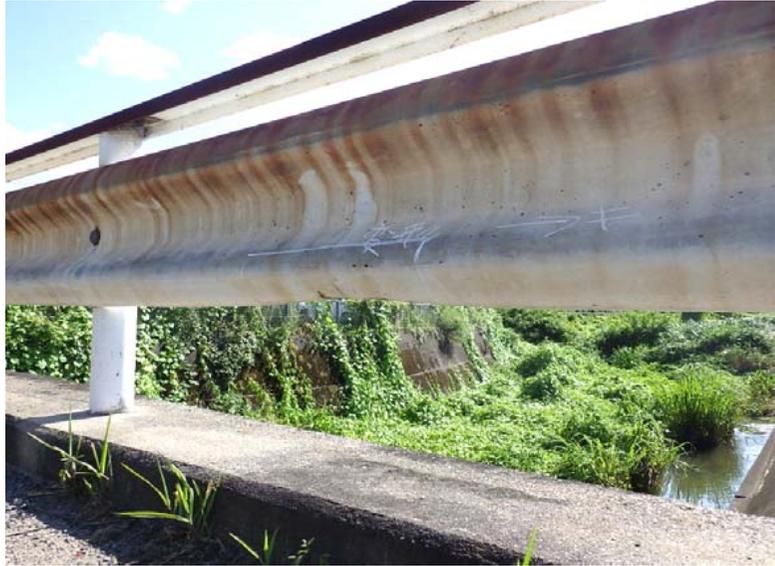
<p>写真13</p> <p>その他(防護柵)【判定区分: Ⅱ】</p>

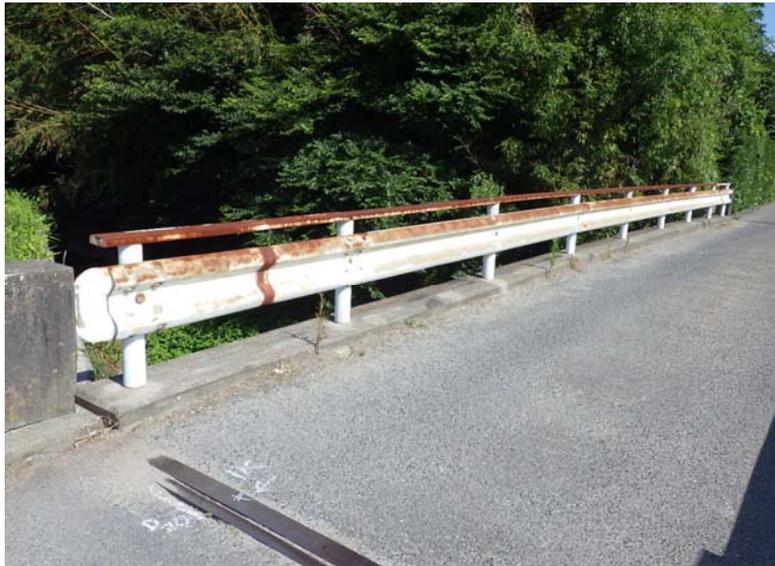
<p>写真14</p> <p>その他(防護柵)【判定区分: Ⅱ】</p>

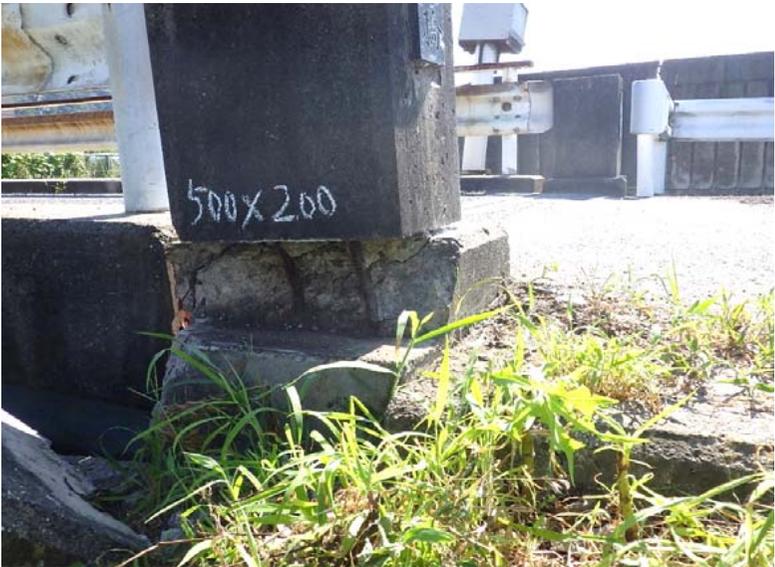
<p>写真15</p> <p>その他(親柱)【判定区分: Ⅱ】</p>

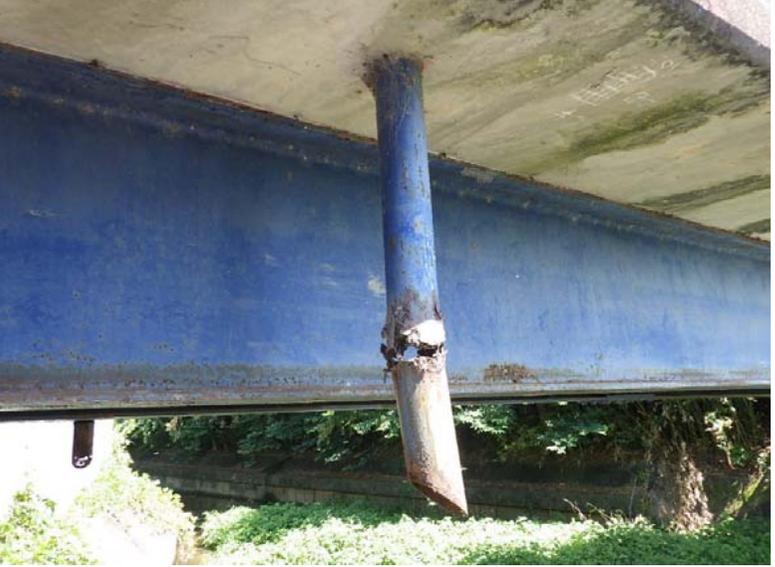
<p>写真16</p> <p>その他(排水管)【判定区分: Ⅱ】</p>

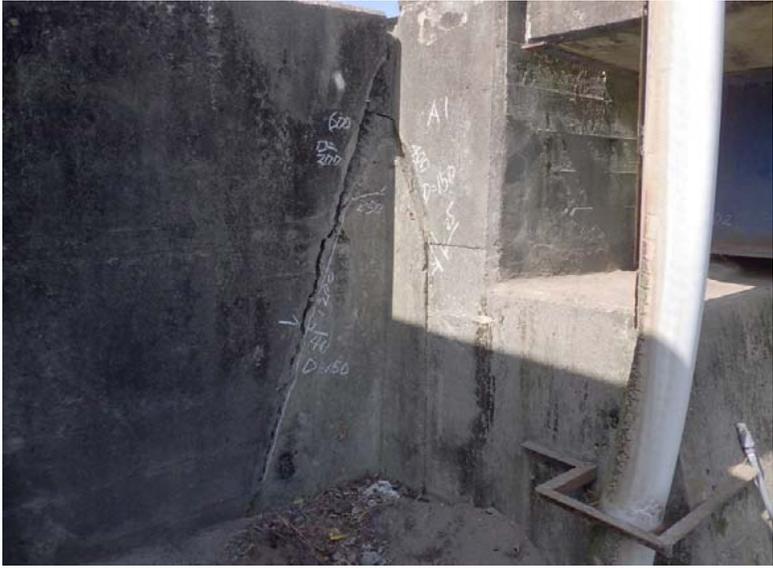
<p>写真17</p>	<p>【判定区分: Ⅱ】</p>
