橋梁名	路線名	所在地	起点側	緯度	34° 4' 51"	
				経度	134° 26' 41"	
佐尾橋 (フリガナ) サオハシ	町道天神38号線	名西郡石井町高川原字天神				
管理者名	点検実施年月日	路下条件	代替路の有無	自専道or一般道	緊急輸送道路	占用物件(名称)
石井町	2016.9.12	河川	有	一般道	-	水道管

部材単位の診断(各部材毎に最悪値を記入)

道路橋毎の健全性の診断(判定区分 I~IV)

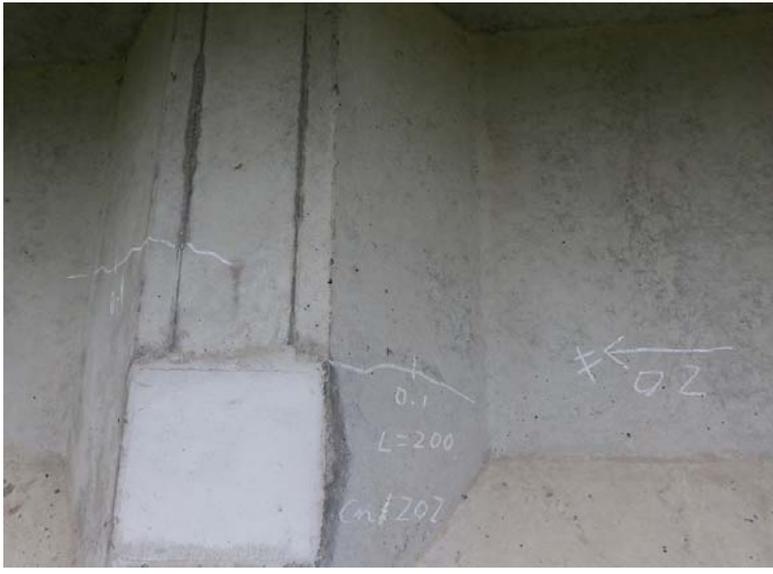
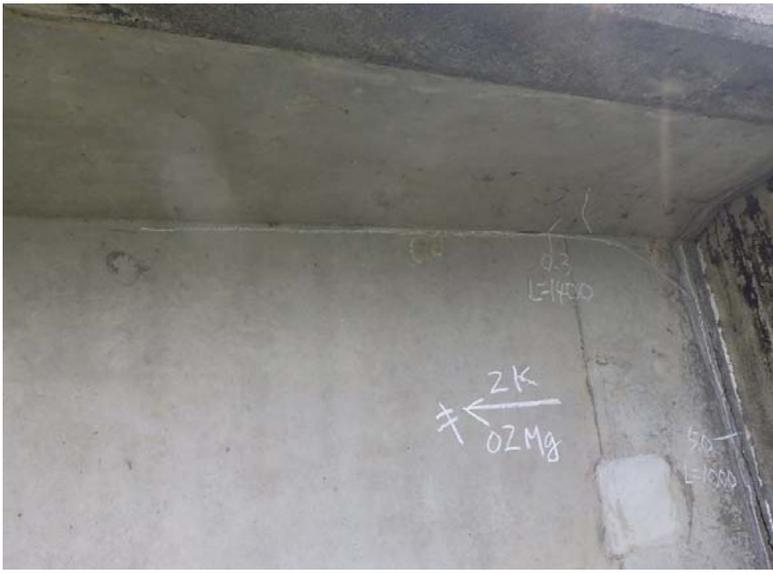
点検者				(株)環境防災		点検責任者		梯 義文		
点検時に記録				措置後に記録						
部材名		判定区分 (I~IV)	変状の種類 (II以上の場合に記載)	備考(写真番号、位置等が分かるように記載)		措置後の判定区分		変状の種類		措置及び判定実施年月日
上部構造	主桁	II	ひびわれ	写真1,2、主桁02						
	横桁	I								
	床版	I								
下部構造		II	ひびわれ	写真3、下部工02						
支承部		I								
その他		II	<small>凹凸、舗装の異常、腐食、変形、欠損、鉄筋露出、ひびわれ、鳥のふん等</small>	写真4~11、路面、落橋防止システム、防護柵、地覆、土

点検時に記録				措置後に記録			
(判定区分)	(所見等) 主桁および定着部にひびわれが見られる。			(再判定区分)	(再判定実施年月日)		
II	下部構造にひびわれが見られる。

上部構造(主桁02)【判定区分: Ⅱ】	上部構造(主桁02)【判定区分: Ⅱ】
<p>写真1</p>

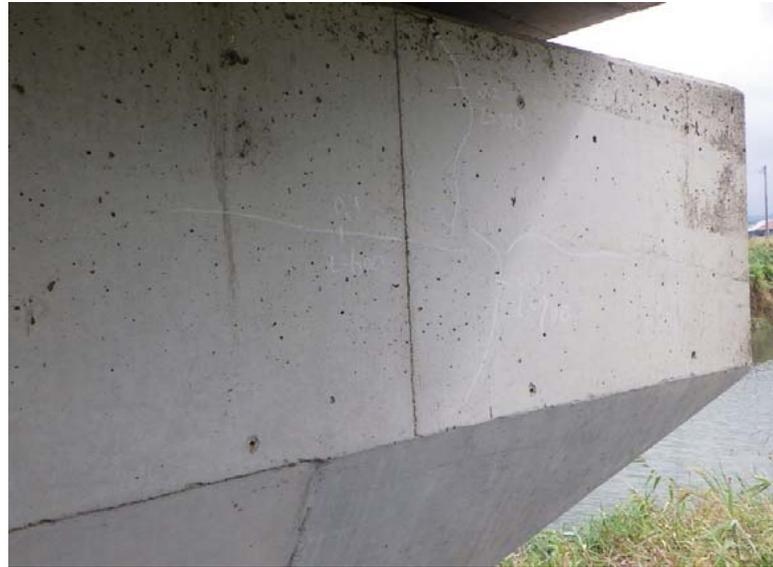
下部構造(下部工02)【判定区分: Ⅱ】	その他(路面)【判定区分: Ⅱ】
<p>写真3</p>

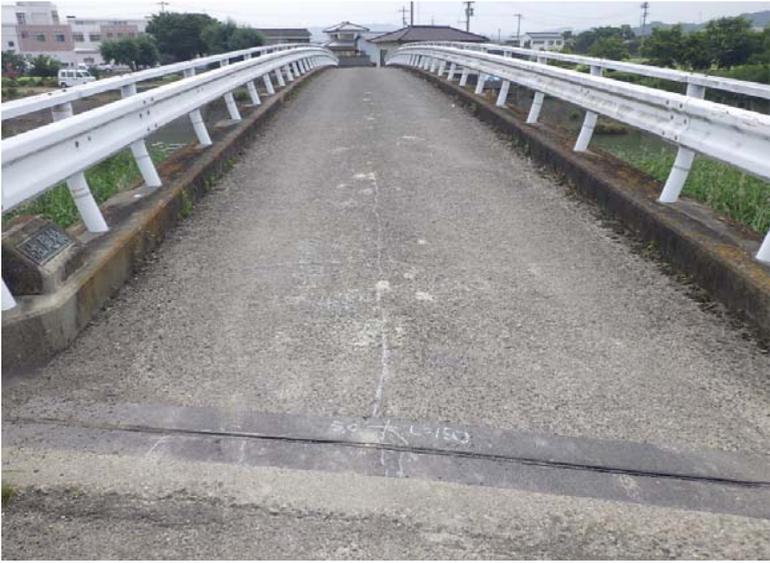
その他(路面)【判定区分: Ⅱ】	その他(落橋防止システム)【判定区分: Ⅱ】
<p>写真5</p>

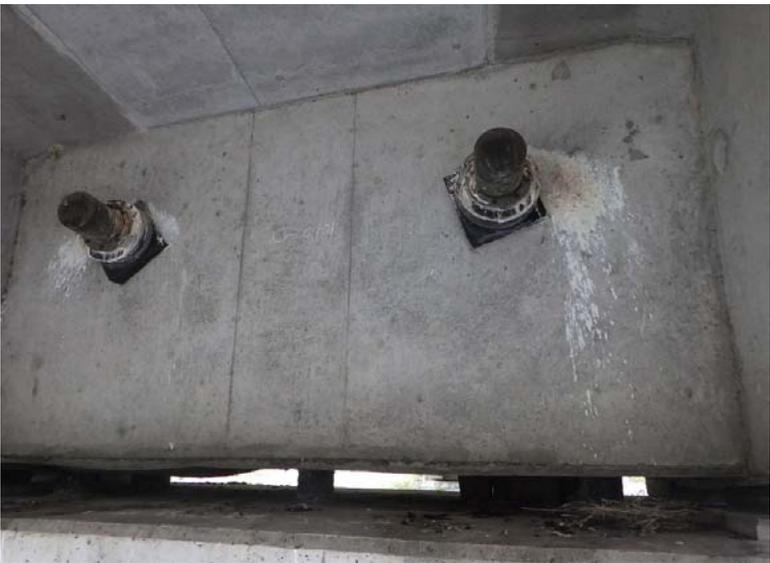
その他(落橋防止システム)【判定区分: Ⅱ】	その他(防護柵)【判定区分: Ⅱ】
<p>写真7</p>

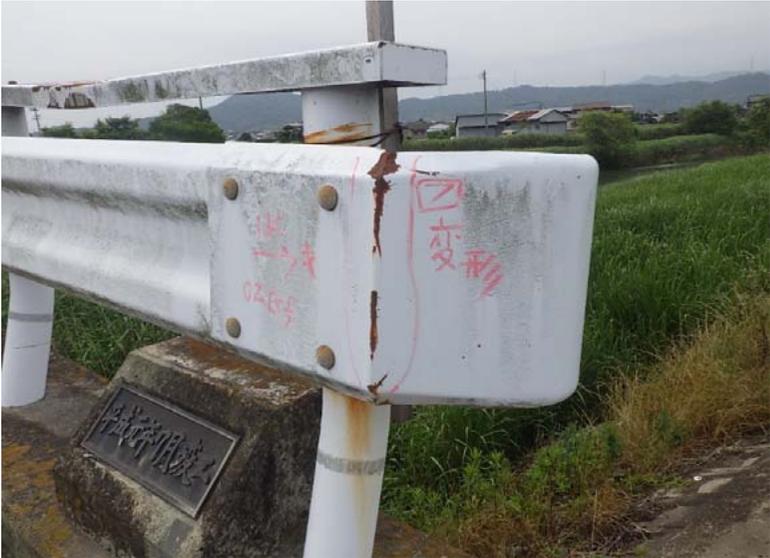
<p style="text-align: center;">その他(防護柵)【判定区分: Ⅱ】</p> <p>写真9</p>

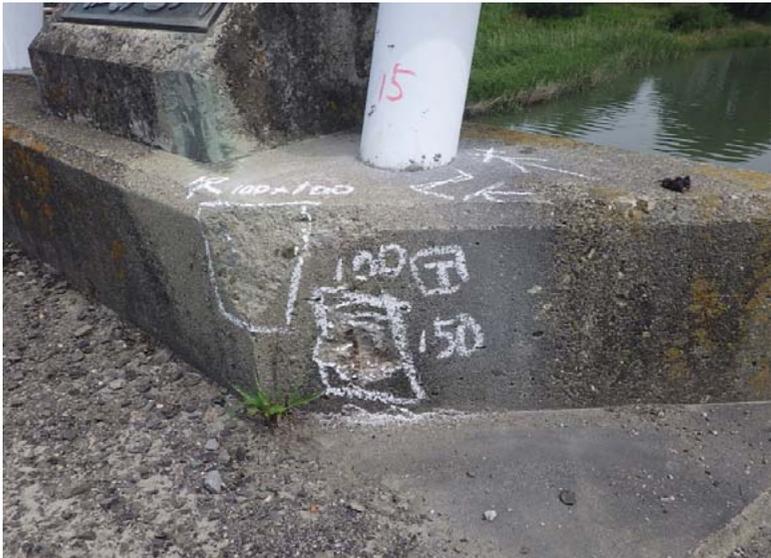
<p style="text-align: center;">その他(地覆)【判定区分: Ⅱ】</p> <p>写真10</p>

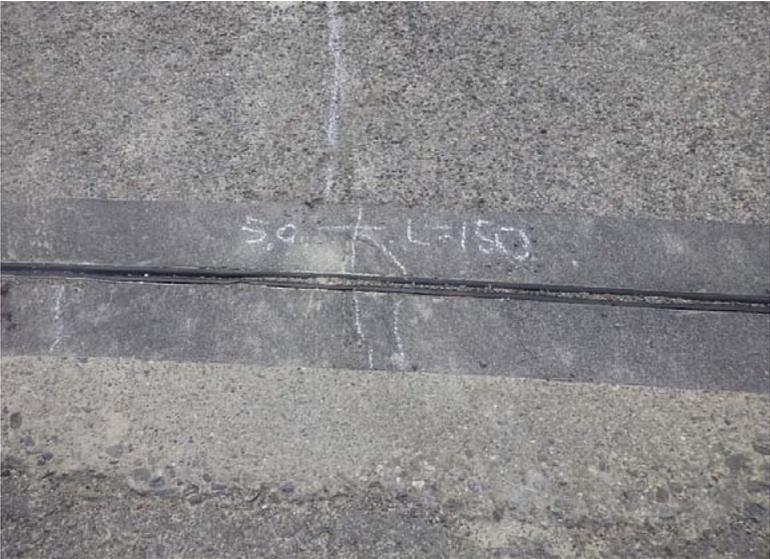
<p style="text-align: center;">その他(伸縮装置)【判定区分: Ⅱ】</p> <p>写真11</p>
