橋梁名	路線名	所在地	起点側	緯度	34° 4' 10"	
				経度	134° 24' 28"	
一丁地東橋 (フリガナ) イッコウジヒガシハシ	町道上浦32号線	名西郡石井町浦庄字上浦				
管理者名	点検実施年月日	路下条件	代替路の有無	自専道or一般道	緊急輸送道路	占用物件(名称)
石井町	2016.7.28	河川	有	一般道	-	鋼管(不明)

部材単位の診断(各部材毎に最悪値を記入)

道路橋毎の健全性の診断(判定区分 I~IV)

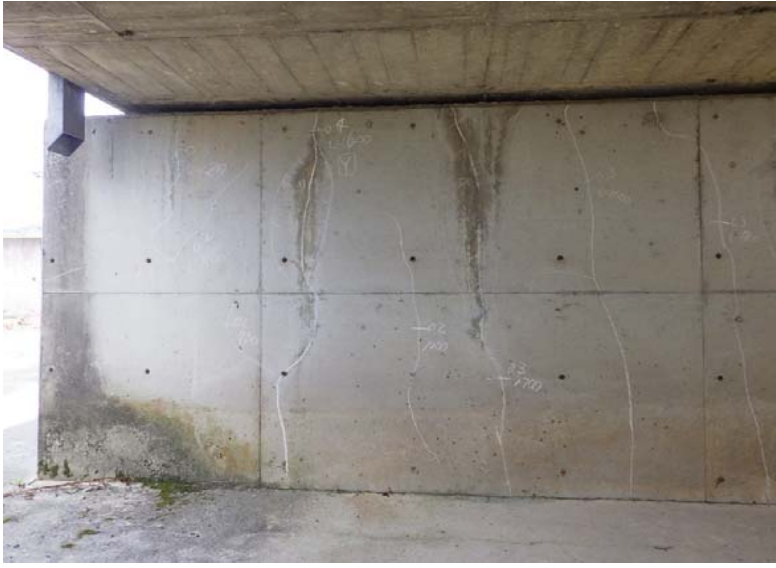
<p>下部構造(下部工01)【判定区分: Ⅱ】</p> <p>写真5</p>

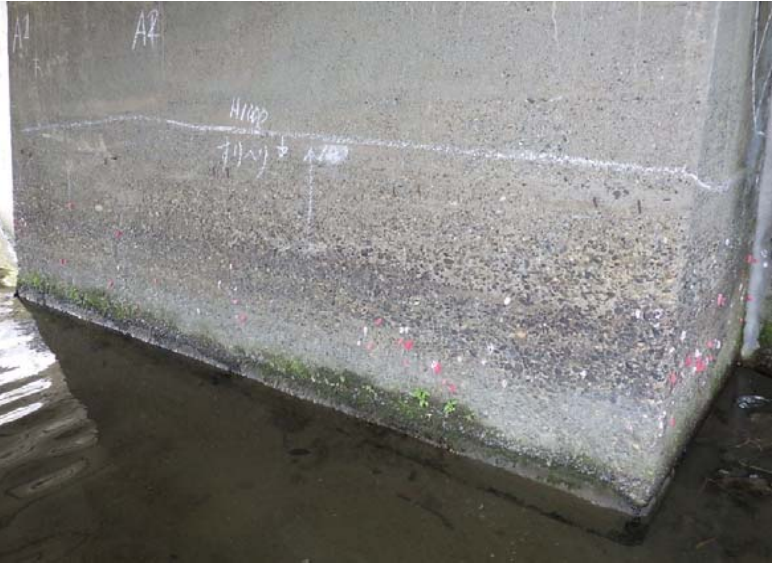
<p>下部構造(下部工02)【判定区分: Ⅱ】</p> <p>写真6</p>

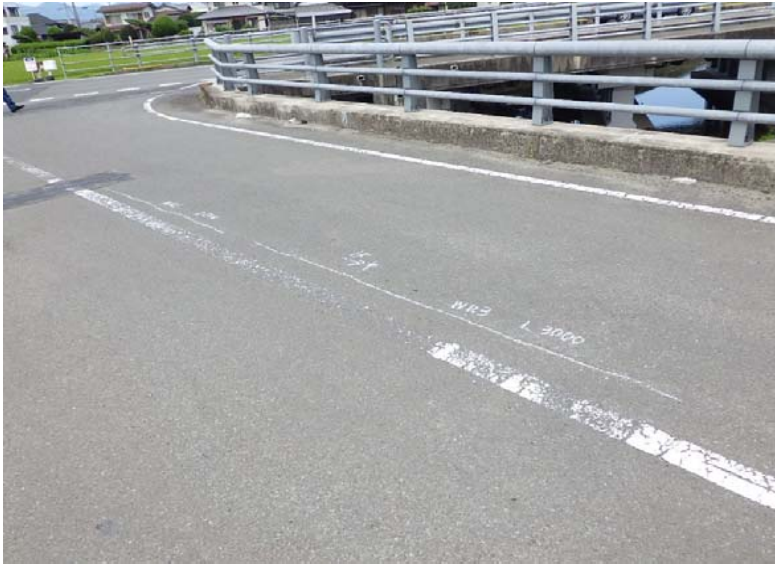
<p>その他(路面)【判定区分: Ⅱ】</p> <p>写真7</p>

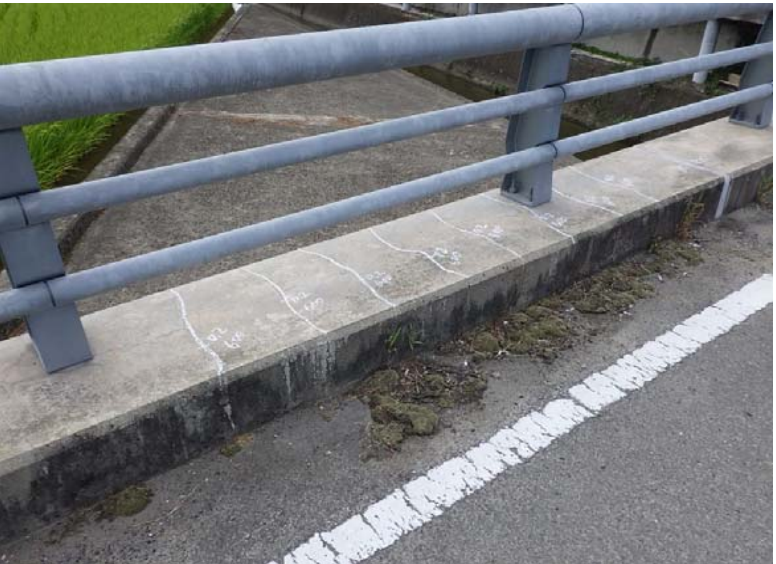
<p>その他(地覆)【判定区分: Ⅱ】</p> <p>写真8</p>

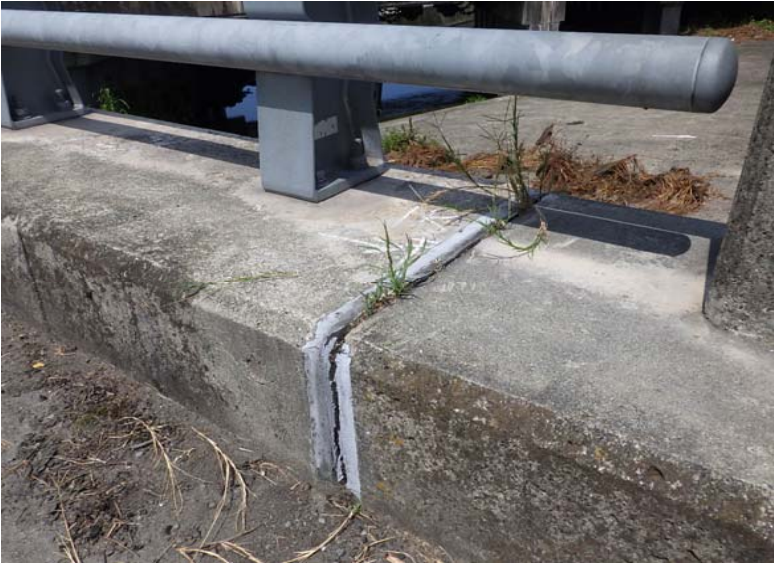
その他(地覆)【判定区分: Ⅱ】	その他(袖擁壁)【判定区分: Ⅱ】
<p>写真9</p>
