橋梁名	路線名	所在地	起点側	緯度	34° 3' 46"	
				経度	134° 26' 32"	
中央橋 (フリガナ) チュウオウハン	町道石井109号線	名西郡石井町石井字石井				
管理者名	点検実施年月日	路下条件	代替路の有無	自専道or一般道	緊急輸送道路	占用物件(名称)
石井町	2016.8.13	河川	有	一般道	-	水道管

部材単位の診断(各部材毎に最悪値を記入)

道路橋毎の健全性の診断(判定区分 I~IV)

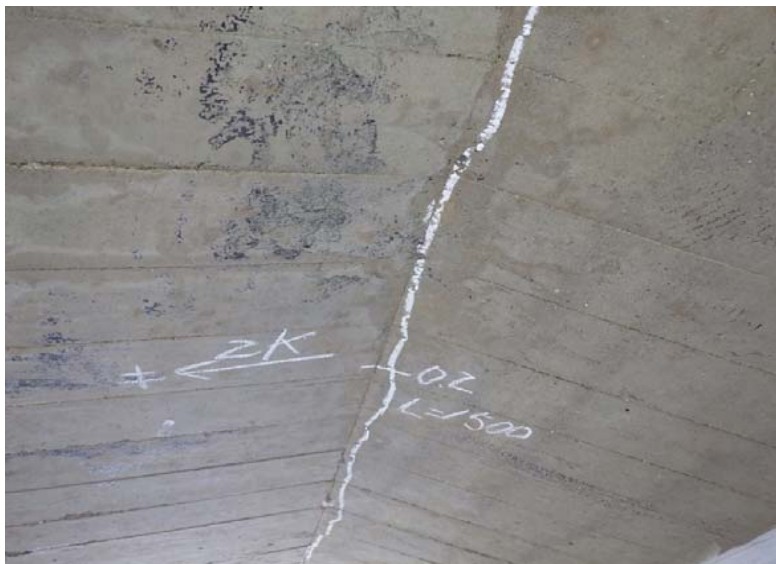
点検者				(株)環境防災		点検責任者		梯 義文		
点検時に記録				措置後に記録						
部材名		判定区分 (I~IV)	変状の種類 (II以上の場合に記載)	備考(写真番号、位置等が分かるように記載)		措置後の判定区分		変状の種類		措置及び判定実施年月日
上部構造	主桁	II	ひびわれ、剥離	写真1,2、主桁01						
	横桁									
	床版									
下部構造		II	ひびわれ	写真3、下部工01						
支承部										
その他		II	ひびわれ	写真4,5、地覆、伸縮装置

<p>上部構造(主桁01)【判定区分: Ⅱ】</p> <p>写真1</p>

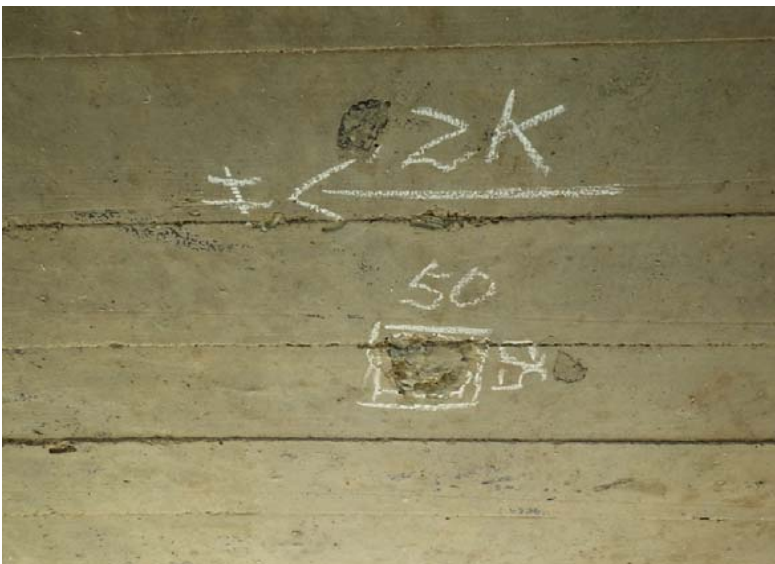
<p>上部構造(主桁01)【判定区分: Ⅱ】</p> <p>写真2</p>

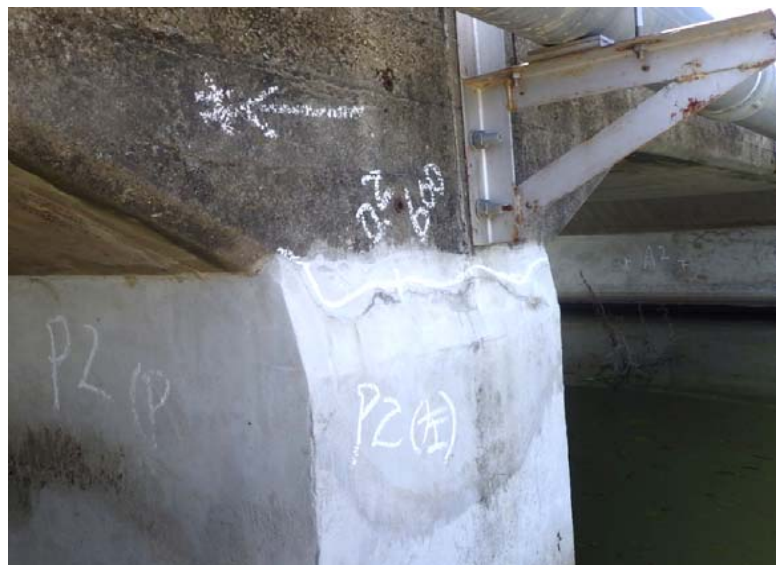
<p>下部構造(下部工01)【判定区分: Ⅱ】</p> <p>写真3</p>

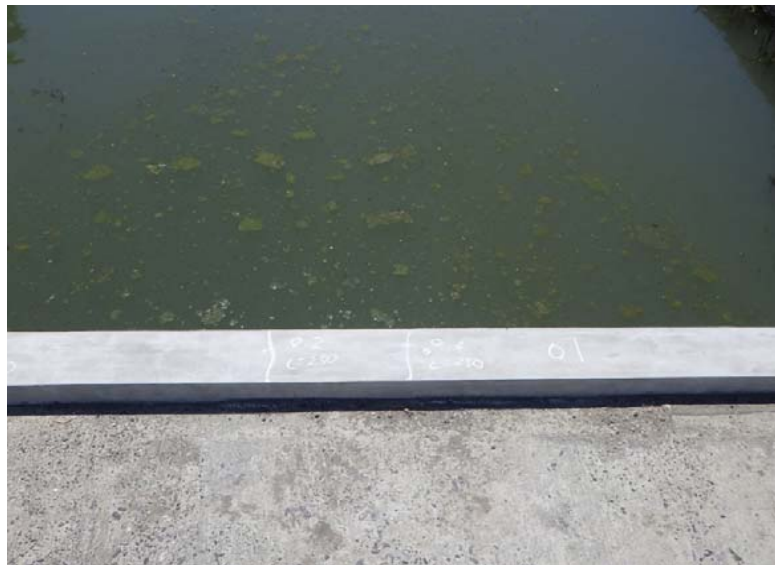
<p>その他(地覆)【判定区分: Ⅱ】</p> <p>写真4</p>

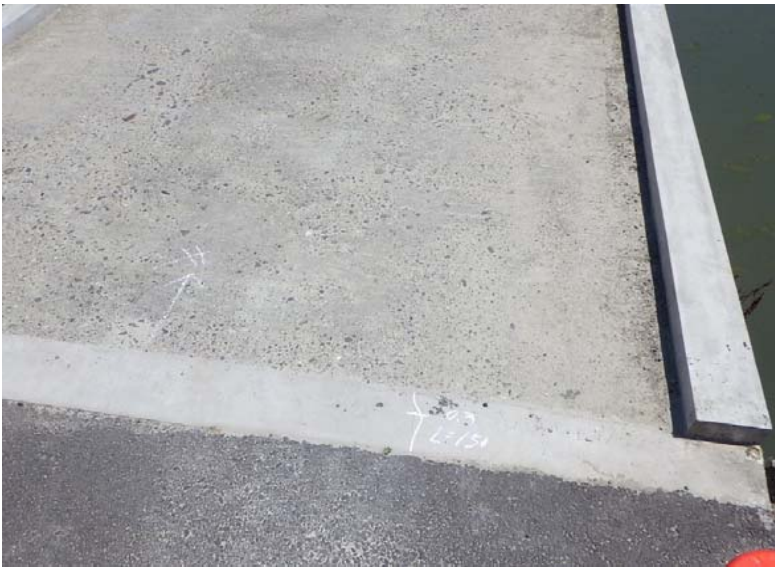
<p>その他(伸縮装置)【判定区分: Ⅱ】</p>	<p>【判定区分: 】</p>
<p>写真5</p>
