橋梁名	路線名	所在地	起点側	緯度	34° 5' 11"	
				経度	134° 26' 48"	
天神橋 (フリガナ) テンジンハン	町道高川原3号線	名西郡石井町高川原字高川原				
管理者名	点検実施年月日	路下条件	代替路の有無	自専道or一般道	緊急輸送道路	占用物件(名称)
石井町	2016.9.8	河川	有	一般道	-	無

全景写真(起点側、終点側を記載すること)

架設年次	橋長	幅員	起点	 	終点
1988年	55m	3.50m

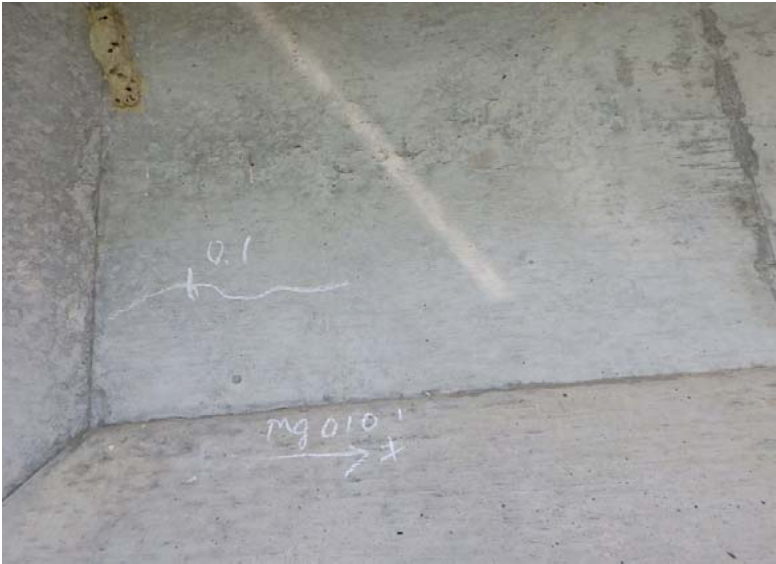
<p style="text-align: center;">上部構造(主桁01)【判定区分: Ⅱ】</p> <p>写真1</p>

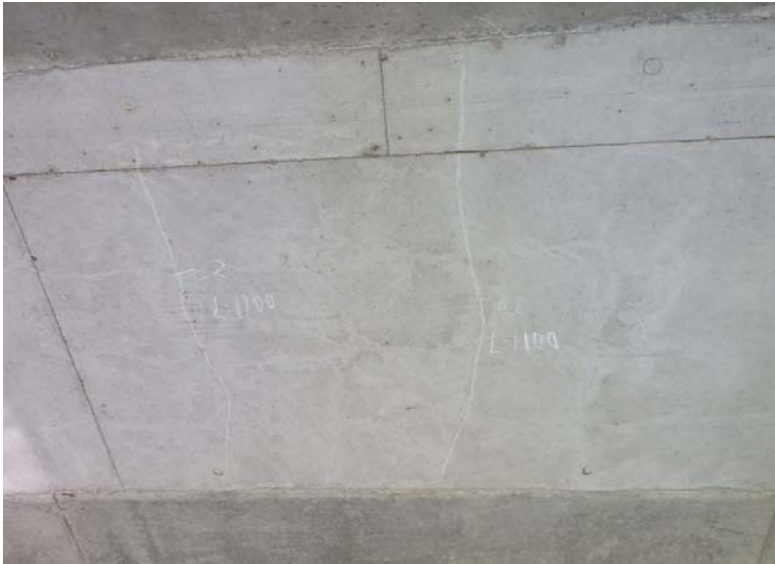
<p style="text-align: center;">上部構造(床版01)【判定区分: Ⅱ】</p> <p>写真2</p>

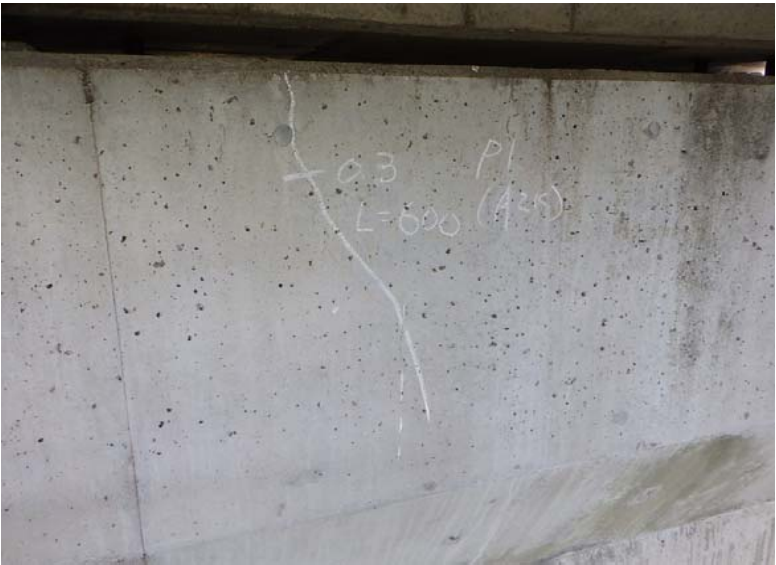
<p style="text-align: center;">下部構造(下部工01)【判定区分: Ⅱ】</p> <p>写真3</p>

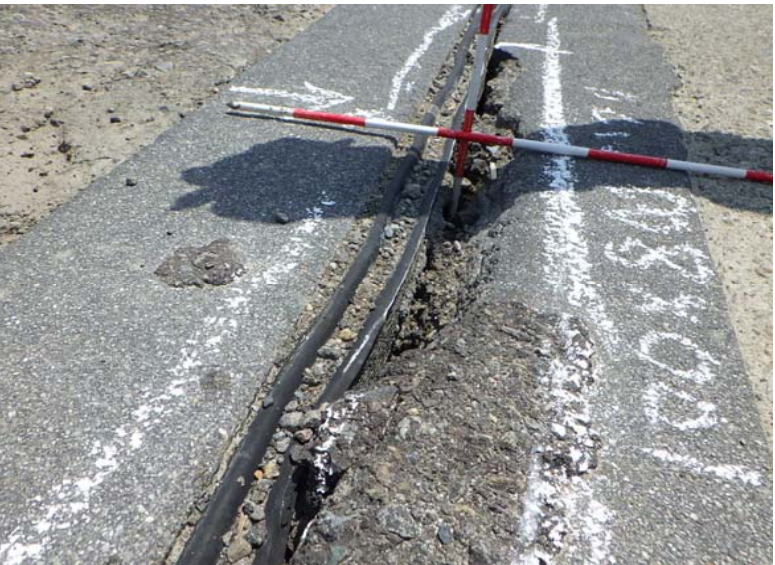
<p style="text-align: center;">その他(路面)【判定区分: Ⅲ】</p> <p>写真4</p>

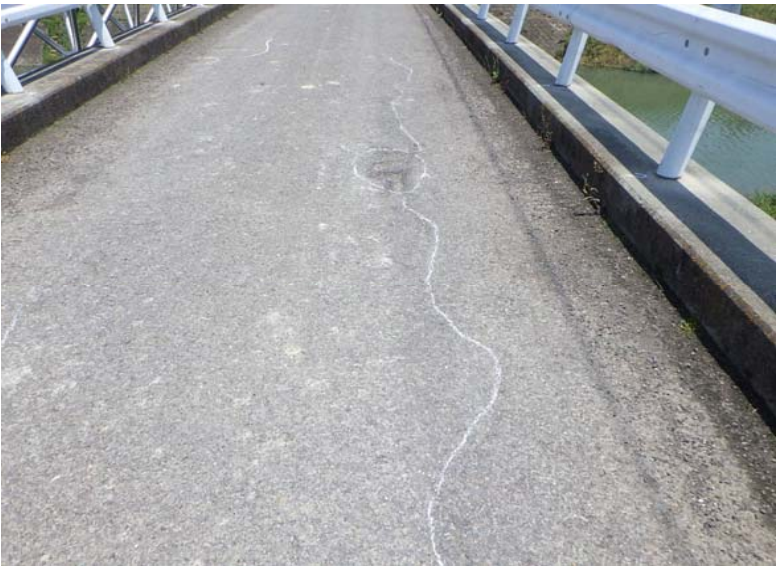
その他(路面)【判定区分: Ⅱ】	その他(防護柵)【判定区分: Ⅱ】
<p>写真5</p>

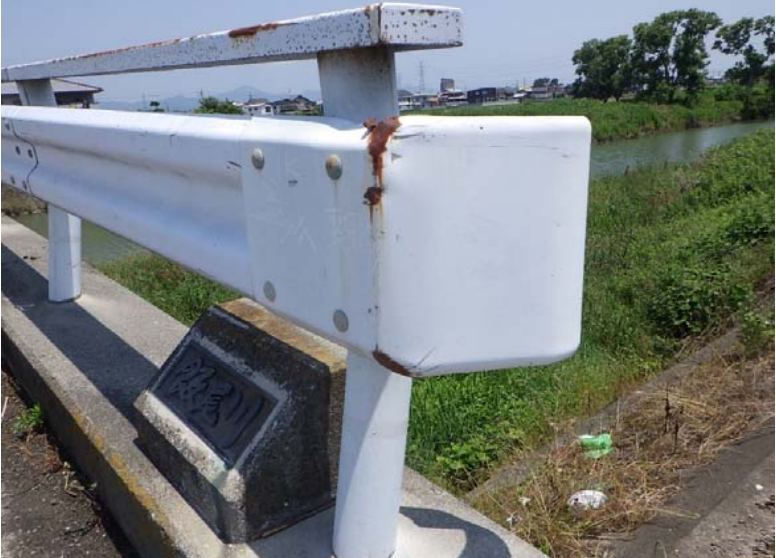
その他(防護柵)【判定区分: Ⅱ】	その他(防護柵)【判定区分: Ⅱ】
<p>写真7</p>

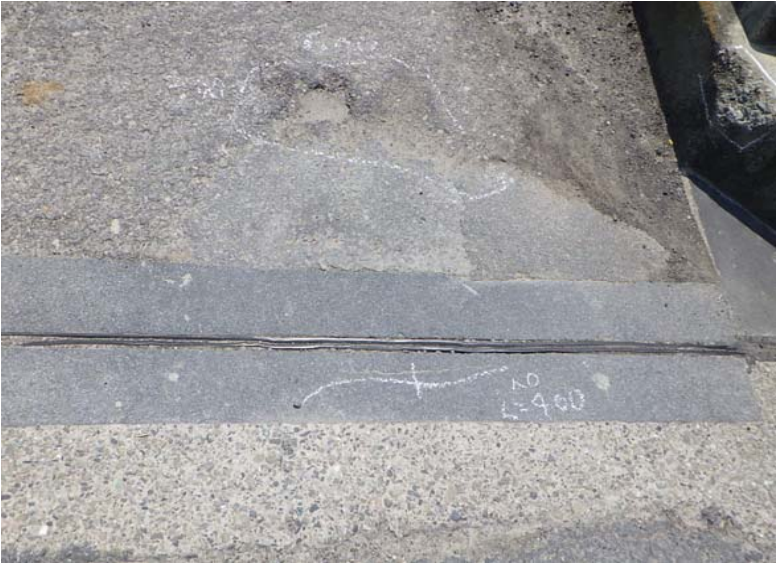
<p>写真13</p> <p>その他(伸縮装置)【判定区分: Ⅱ】</p>

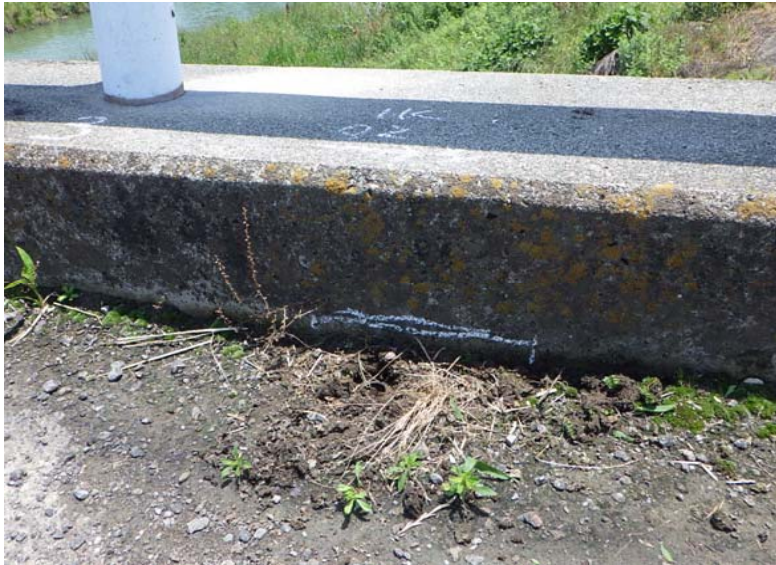
<p>写真14</p> <p>その他(排水ます)【判定区分: Ⅱ】</p>

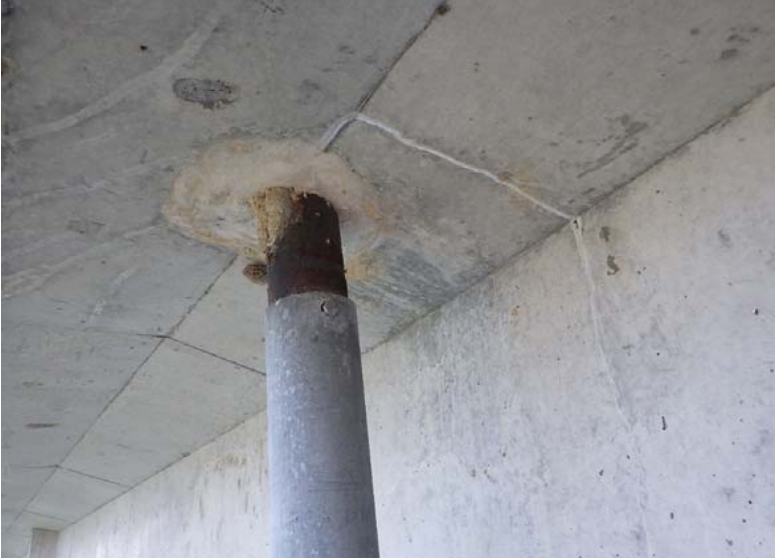
<p>写真15</p> <p>その他(排水管)【判定区分: Ⅱ】</p>
