橋梁名	路線名	所在地	起点側	緯度	34° 3' 55"	
				経度	134° 27' 5"	
本条橋 (フリガナ) ホンジョウハシ	町道石井59号線	名西郡石井町石井字石井				
管理者名	点検実施年月日	路下条件	代替路の有無	自専道or一般道	緊急輸送道路	占用物件(名称)
石井町	2016.9.8	河川	有	一般道	-	水道管

部材単位の診断(各部材毎に最悪値を記入)

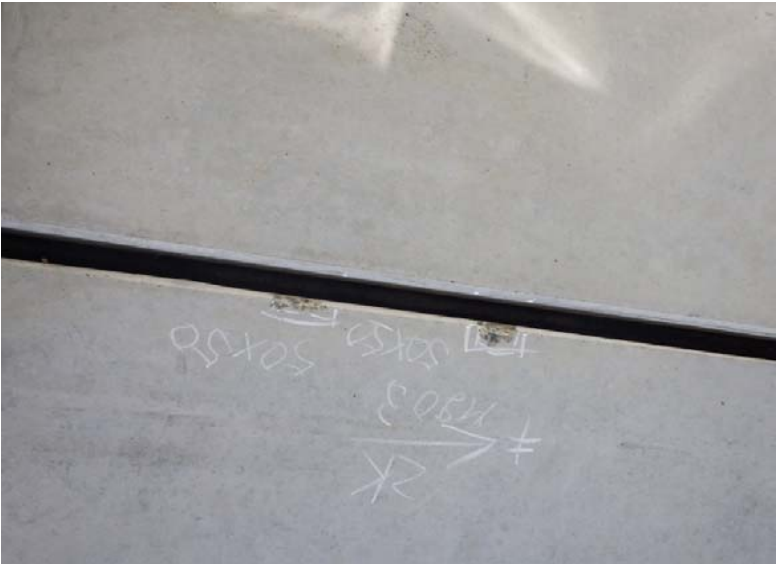
上部構造(主桁03)【判定区分: Ⅱ】	下部構造(下部工01)【判定区分: Ⅱ】
<p>写真1</p>

点検時に記録				点検者	(株)環境防災	点検責任者	梯 義文
部材名	判定区分 (I~IV)	変状の種類 (II以上の場合に記載)	備考(写真番号、位置等が分かるように記載)	措置後の判定区分	変状の種類	措置及び判定実施年月日	
上部構造	主桁	II	剥離	写真1、主桁03			
	横桁						
	床版	I					
下部構造	II	ひびわれ、剥離	写真2,3、下部工01,02				
支承部	I						
その他	II	剥離、ひびわれ、土砂詰まり、欠損、ボルトのゆるみ	写真4~9、防護柵、地覆、伸縮装置 排水ます 排水

点検時に記録		措置後に記録	
(判定区分)	(所見等) 主桁に部分的な剥離が見られる。 II 下部構造にひびわれ、部分的な剥離が見られる。	(再判定区分)	(再判定実施年月日)
