橋梁名	路線名	所在地	起点側	緯度	34° 5' 13"	
				経度	134° 27' 39"	
桜間橋 (フリガナ) サクラマハシ	町道桜間29号橋	名西郡石井町高川原字桜間				
管理者名	点検実施年月日	路下条件	代替路の有無	自専道or一般道	緊急輸送道路	占用物件(名称)
石井町	2016.9.14	河川	有	一般道	-	無

部材単位の診断(各部材毎に最悪値を記入)

道路橋毎の健全性の診断(判定区分 I~IV)

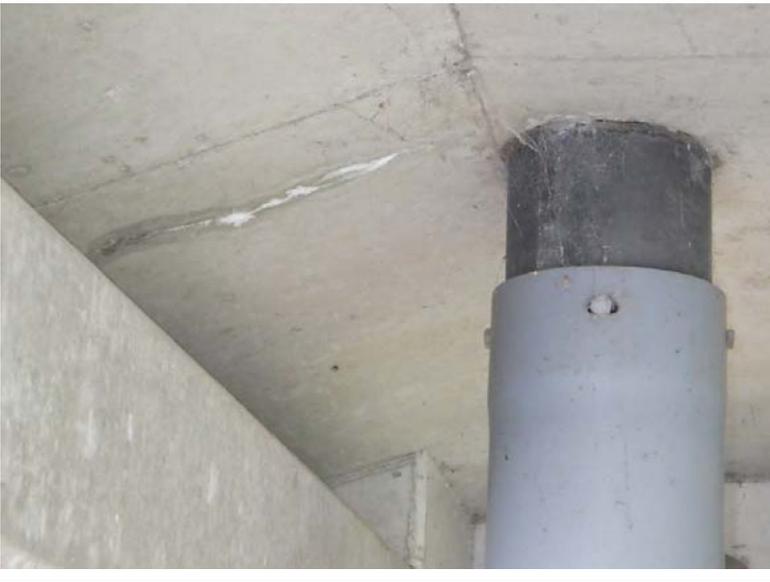
点検者 (株)環境防災				点検責任者 梯 義文		
点検時に記録				措置後に記録		
部材名	判定区分 (I~IV)	変状の種類 (II以上の場合 に記載)	備考(写真番号、 位置等が分かる ように記載)	措置後の 判定区分	変状の種類	措置及び判定 実施年月日
上部構造	主桁	II	ひびわれ	写真1、主桁01		
	横桁	I				
	床版	I				
下部構造	II	ひびわれ	写真2、下部工02			
支承部	I					
その他	II	ひびわれ、土砂詰まり	写真3~5、地覆、伸縮装置 排水ます

点検時に記録		措置後に記録	
(判定区分) II	(所見等) 主桁に遊離石灰を伴うひびわれが見られる。 下部構造にひびわれが見られる。	(再判定区分)	(再判定実施年月日)

上部構造(主桁01)【判定区分: Ⅱ】	下部構造(下部工02)【判定区分: Ⅱ】
<p data-bbox="114 518 190 550">写真1</p>

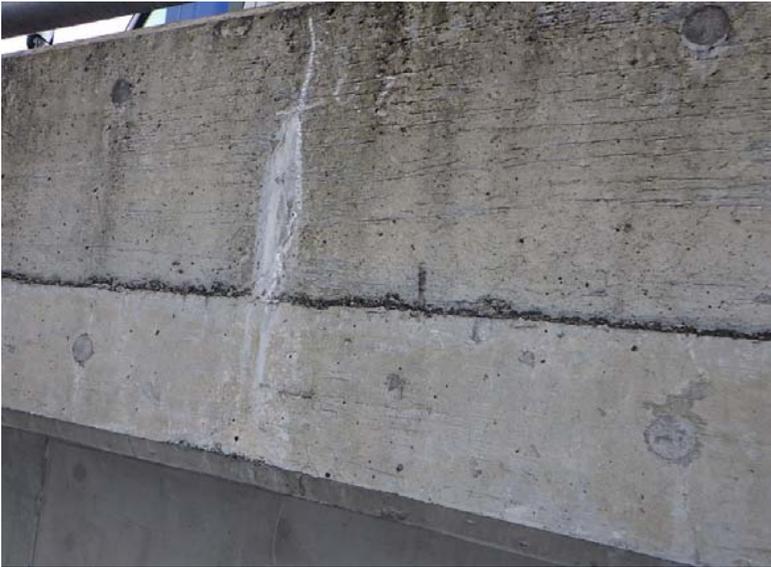
その他(地覆)【判定区分: Ⅱ】	その他(伸縮装置)【判定区分: Ⅱ】
<p data-bbox="114 1169 190 1201">写真3</p>
