| 橋梁名 | 路線名 | 所在地 | 起点側 | 緯度 | 34° 4' 30" | |
|---|---|---|---|---|---|---|
| 三光橋<br>(フリガナ) サンコウバシ | 町道高川原87号線 | 名西郡石井町高川原字高川原 | | | | |
| 石井町 | 2016.9.12 | 河川 | 有 | 一般道 | - | 無 |

部材単位の診断(各部材毎に最悪値を記入)

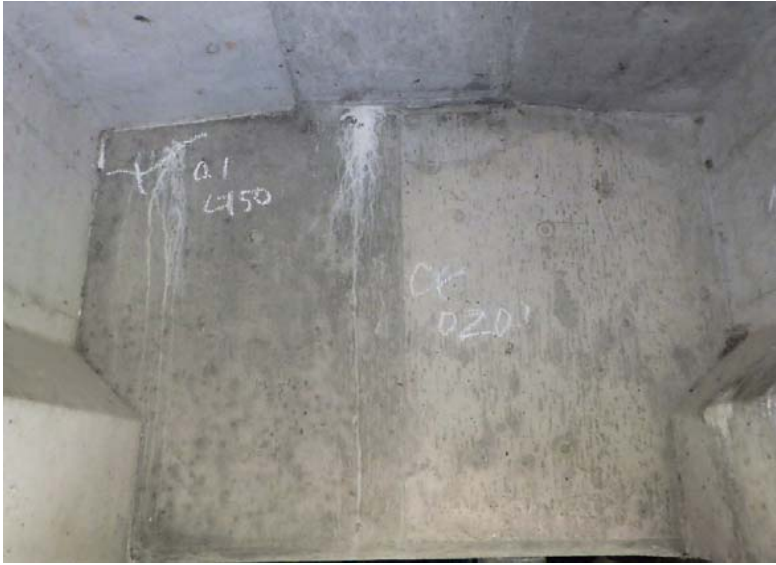
| 点検時に記録 | | | | 点検者 | (株)環境防災 | 点検責任者 | 梯 義文 |
|---|---|---|---|---|---|---|---|
| | 横桁 | II | 遊離石灰 | 写真1、横桁01 | | | |

| 点検時に記録 | | 措置後に記録 | |
|---|---|---|---|
| (判定区分)<br>II | (所見等) 横桁に打継目からの遊離石灰が見られる。下部構造に部分的なうき、ひびわれが見られる。支承部に劣化(ひびわれ)が見られる。 | (再判定区分) | (再判定実施年月日) |

| <p>上部構造(横桁01)【判定区分: Ⅱ】</p> <p>写真1</p> | <p>支承部(支承101)【判定区分: Ⅱ】</p> <p>写真2</p> |

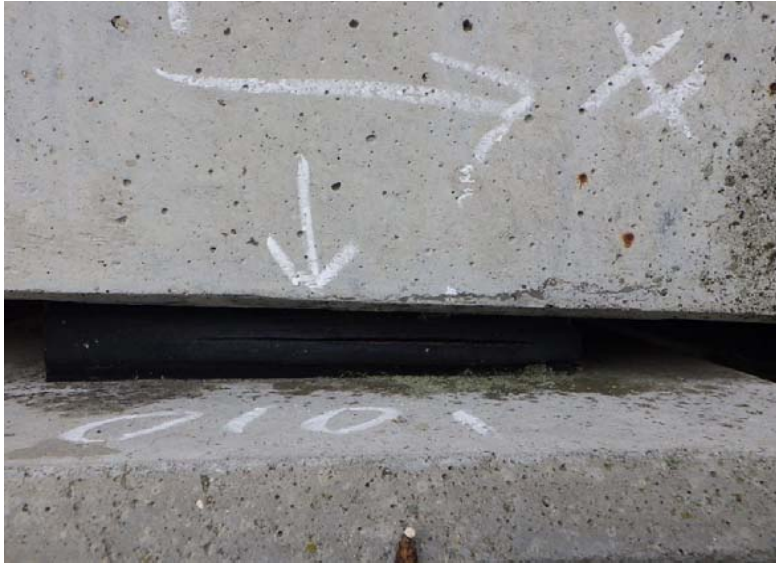
| 点検時に記録 | | | | 点検者 | (株)環境防災 | 点検責任者 | 梯 義文 |
|---|---|---|---|---|---|---|---|
| 支承部 | II | 劣化 | 写真2、支承101 | | | | |

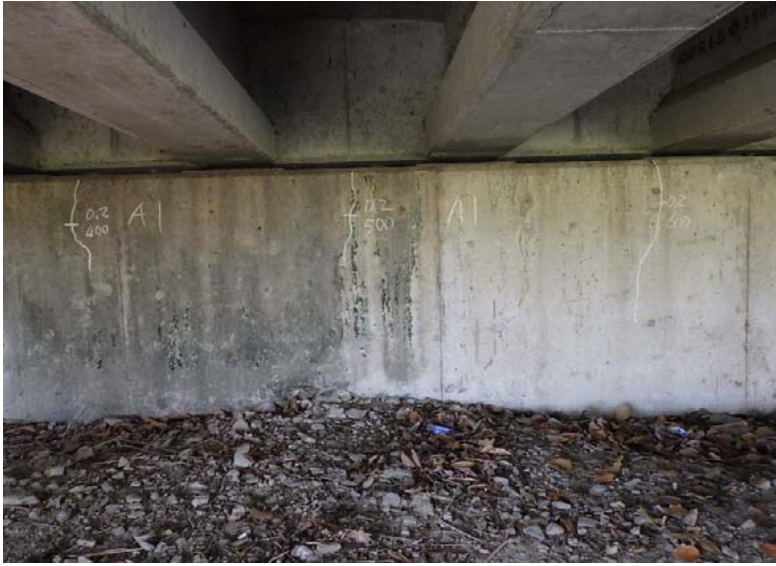
| 点検時に記録 | | | | 点検者 | (株)環境防災 | 点検責任者 | 梯 義文 |
|---|---|---|---|---|---|---|---|
| 下部構造 | II | ひびわれ、うき | 写真3~5、下部工01.02 | | | | |

| <p>下部構造(下部工01)【判定区分: Ⅱ】</p> <p>写真3</p> | <p>下部構造(下部工01)【判定区分: Ⅱ】</p> <p>写真4</p> |

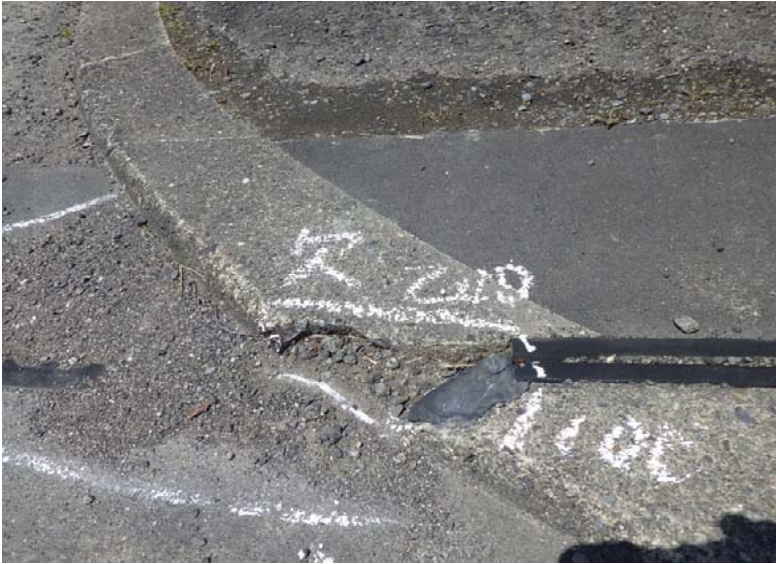
| 点検時に記録 | | | | 点検者 | (株)環境防災 | 点検責任者 | 梯 義文 |
|---|---|---|---|---|---|---|---|
| その他 | II | <small>凹凸、舗装の異常、腐食、ひびわれ、欠損、剥離、土砂詰まり</small> | <small>写真6~15、親柱、路面、防護柵 地覆 伸縮装置 縁</small> | | | | |

| <p style="text-align: center;">その他(縁石)【判定区分: Ⅱ】</p> <p>写真13</p> | <p style="text-align: center;">その他(排水ます)【判定区分: Ⅱ】</p> <p>写真14</p> |
