橋梁名	路線名	所在地	起点側	緯度	34° 5' 13"	
				経度	134° 27' 54"	
上飯尾川橋 (フリガナ) かにガワハシ	町道桜間50号線	名西郡石井町高川原字桜間				
管理者名	点検実施年月日	路下条件	代替路の有無	自専道or一般道	緊急輸送道路	占用物件(名称)
石井町	2016.9.16	河川	有	一般道	-	無

部材単位の診断(各部材毎に最悪値を記入)

道路橋毎の健全性の診断(判定区分 I~IV)

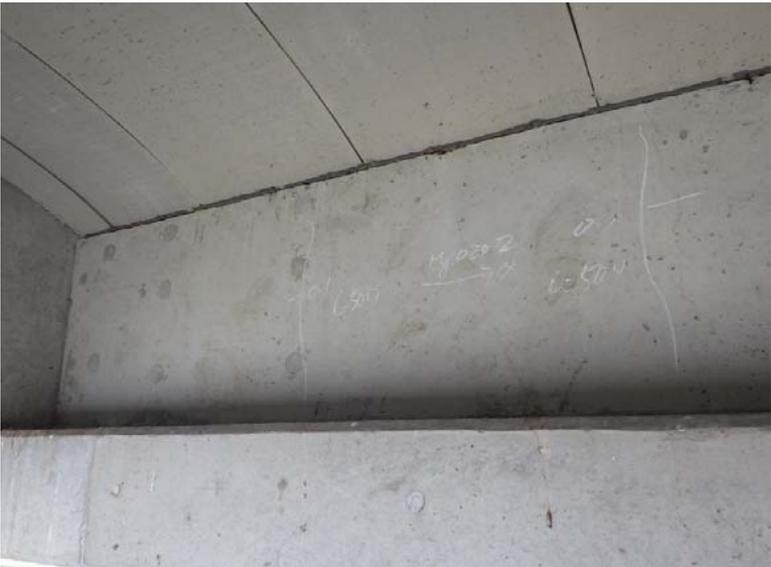
<p>上部構造(主桁03)【判定区分: Ⅱ】</p> <p>写真1</p>

点検時に記録				点検者	(株)環境防災	点検責任者	梯 義文
部材名	判定区分 (I~IV)	変状の種類 (II以上の場合 に記載)	備考(写真番号、 位置等が分かる ように記載)	措置後の 判定区分	変状の種類	措置及び判定 実施年月日	
上部構造	主桁	II	ひびわれ	写真1、主桁03			
	横桁	I					
	床版	II	ひびわれ	写真2、床版01			
下部構造	II	ひびわれ	写真3、下部工01				
支承部	I						
その他	II	ひびわれ、欠損	写真4~5、地覆

点検時に記録		措置後に記録	
(判定区分)	(所見等) 主桁、下部構造にひびわれが見られる。床版に遊離石灰を伴うひびわれが見られる。	(再判定区分)	(再判定実施年月日)
II
