| 野神橋<br>(フリガナ)ノガミバシ | | 町道諏訪4号線 | 徳島県名西郡石井町浦庄字諏訪～高原字関 | | | | |
| 石井町 | 2016.11.17 | 河川 | 有 | 一般道 | その他 | 無 | |

部材単位の診断(各部材毎に最悪値を記入)

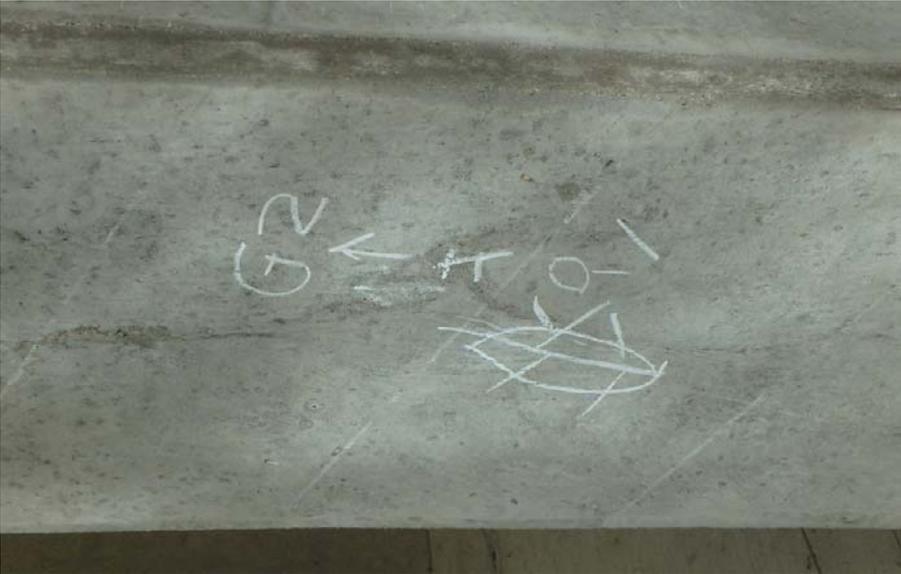
| | | 点検者 (株)環境防災 | | 点検責任者 | | |
|---|---|---|---|---|---|---|
| 上部構造 | 主桁 | III | ひびわれ・漏水・遊離石灰<br>写真-1 | | | |

| <p style="text-align: center;">上部構造(主桁)【判定区分: Ⅲ】</p> <p>写真-1</p> | <p style="text-align: center;">上部構造(横桁)【判定区分: Ⅲ】</p> <p>写真-2</p> |

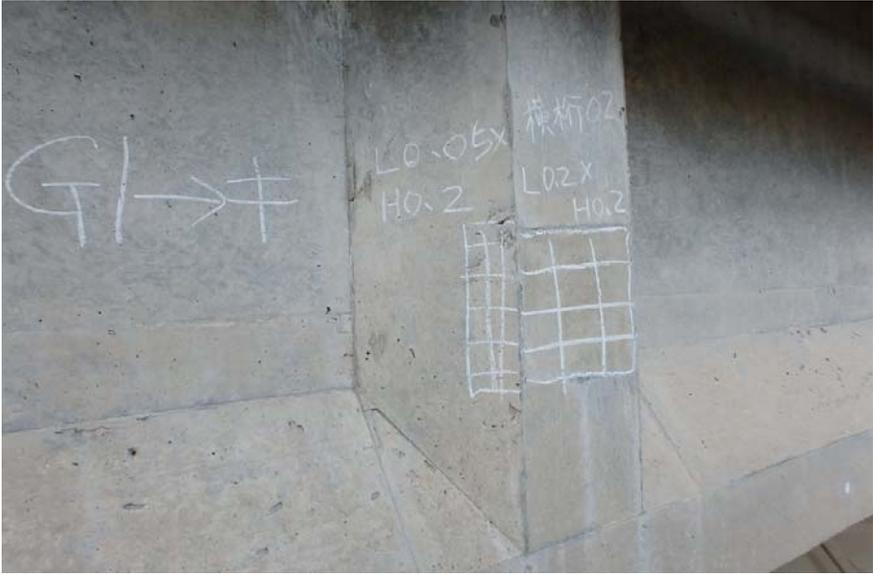
| | | 点検者 (株)環境防災 | | 点検責任者 | | |
|---|---|---|---|---|---|---|
| | 横桁 | III | PC定着部の異常<br>写真-2 | | | |

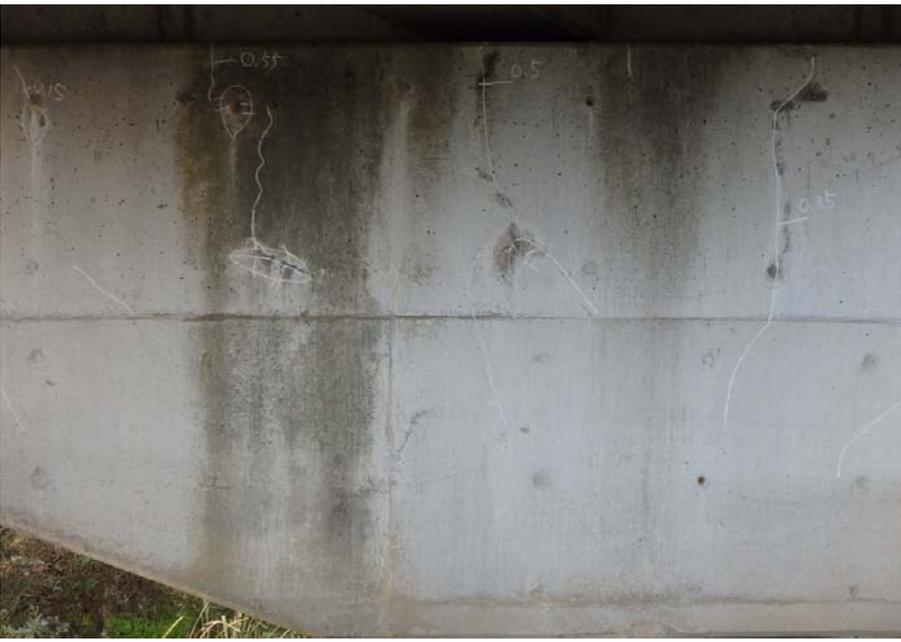
| | | 点検者 (株)環境防災 | | 点検責任者 | | |
|---|---|---|---|---|---|---|
| 下部構造 | III | ひびわれ・漏水・遊離石灰 | 写真-3 | | | |

| <p style="text-align: center;">下部構造【判定区分: Ⅲ】</p> <p>写真-3</p> | <p style="text-align: center;">路面【判定区分: Ⅲ】</p> <p>写真-4</p> |

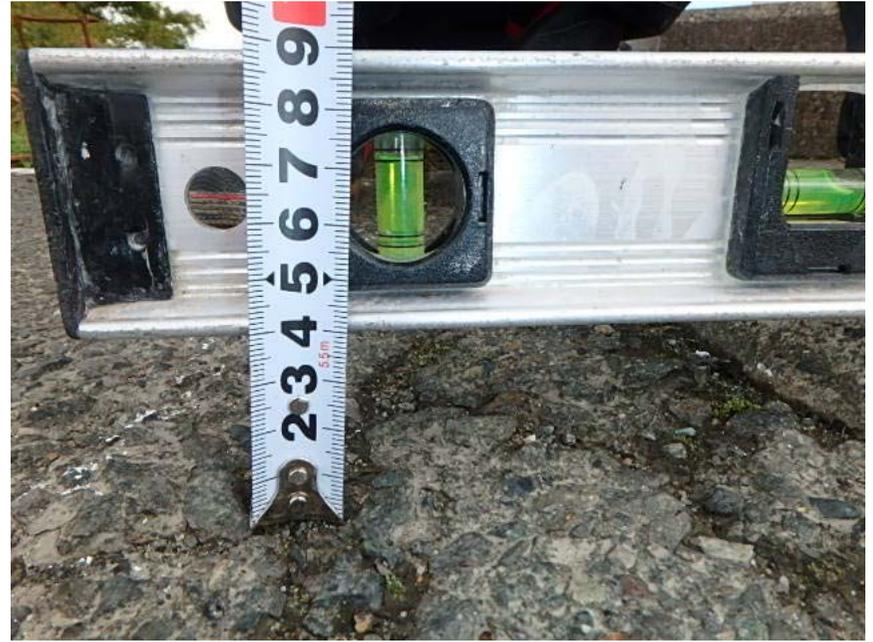
| | | 点検者 (株)環境防災 | | 点検責任者 | | |
|---|---|---|---|---|---|---|
| その他 | III | 路面の凹凸 | 写真-4 | | | |
