橋梁名	路線名	所在地	起点側	緯度	34° 04' 24"	
				経度	134° 25' 02"	
公ト橋 (フリガナ)コウボクバシ	町高原44号線、 諏訪43号線	徳島県名西郡石井町高原字東高原～浦庄字諏訪				
管理者名	点検実施年月日	路下条件	代替路の有無	自専道or一般道	緊急輸送道路	占用物件(名称)
石井町	2016.11.10	河川	有	一般道	その他	無

道路橋毎の健全性の診断(判定区分 I～IV)

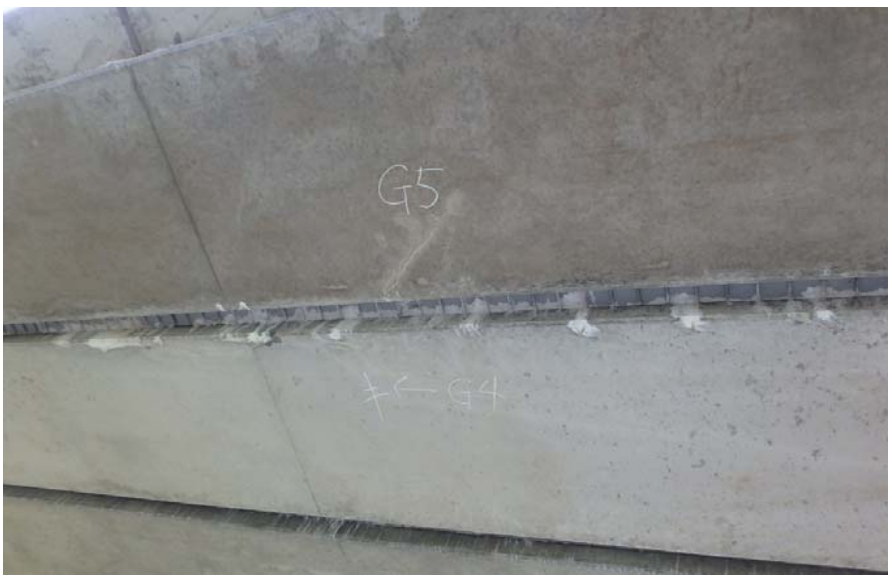
上部構造(床版)【判定区分: Ⅱ】	下部構造【判定区分: Ⅱ】
<p>写真-1</p>

点検時に記録				点検者	(株)環境防災	点検責任者	
部材名	判定区分 (I～IV)	変状の種類 (II以上の場合 に記載)	備考(写真番号、 位置等が分かる ように記載)	措置後に記録			
				措置後の 判定区分	変状の種類	措置及び判定 実施年月日	
上部構造	主桁	I					
	横桁						
	床版	II	漏水・遊離石灰	写真-1			
下部構造	II	ひびわれ・漏水跡	写真-2				
支承部	I						
その他	I

点検時に記録		措置後に記録	
(判定区分)	(所見等) 間詰床版から漏水・遊離石灰が見られる。 下部工に最大幅w=0.5mmのひびわれが見られる。	(再判定区分)	(再判定実施年月日)
II
